Comune di
MERGOZZO
Provincia del Verbano Cusio Ossola

P E B A

Piano
Eliminazione
Barriere
Architettoniche

Schede edifici

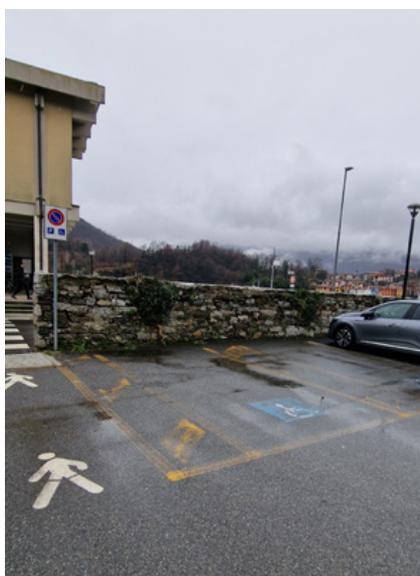
Gli stalli riservati risultano sottodimensionati.

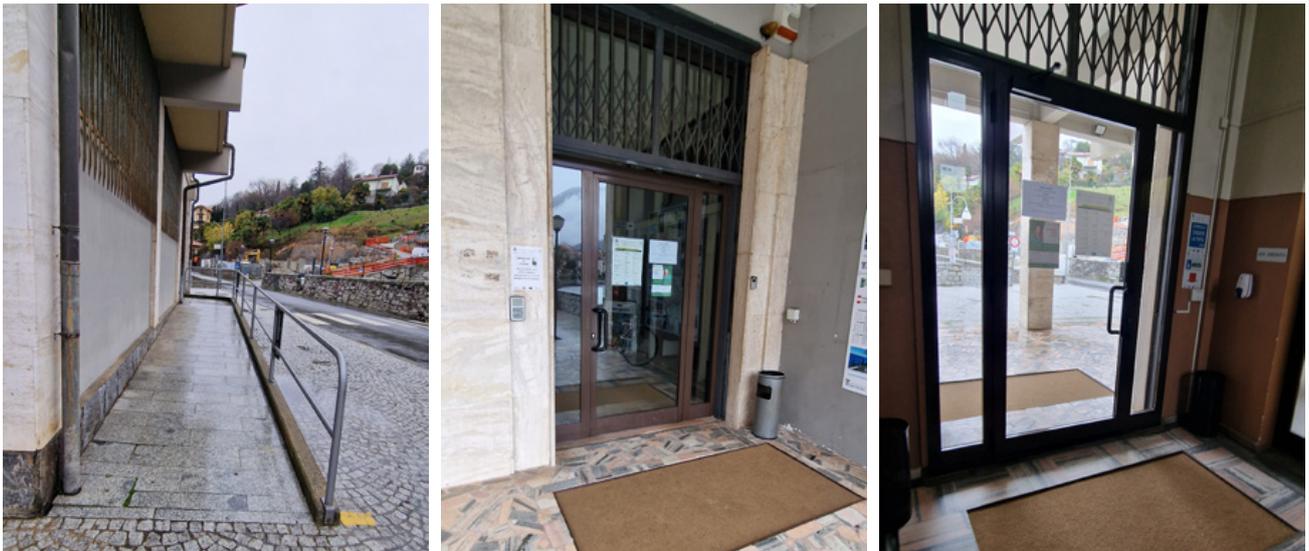
L'accesso si trova in posizione sopraelevata rispetto alla quota dell'adiacente piazzale, presente una rampa accessibile non dotata di corrimano distinto dal parapetto ad altezza 90 cm. L'accesso si costituisce di una porta vetrata, fogli informativi permettono anche a persona ipovedente l'immediata individuazione della superficie trasparente. Il vetro arriva sino al pavimento, la tipologia d'infisso è comunque tale da garantire assoluta solidità anche in caso di urti con una carrozzina.

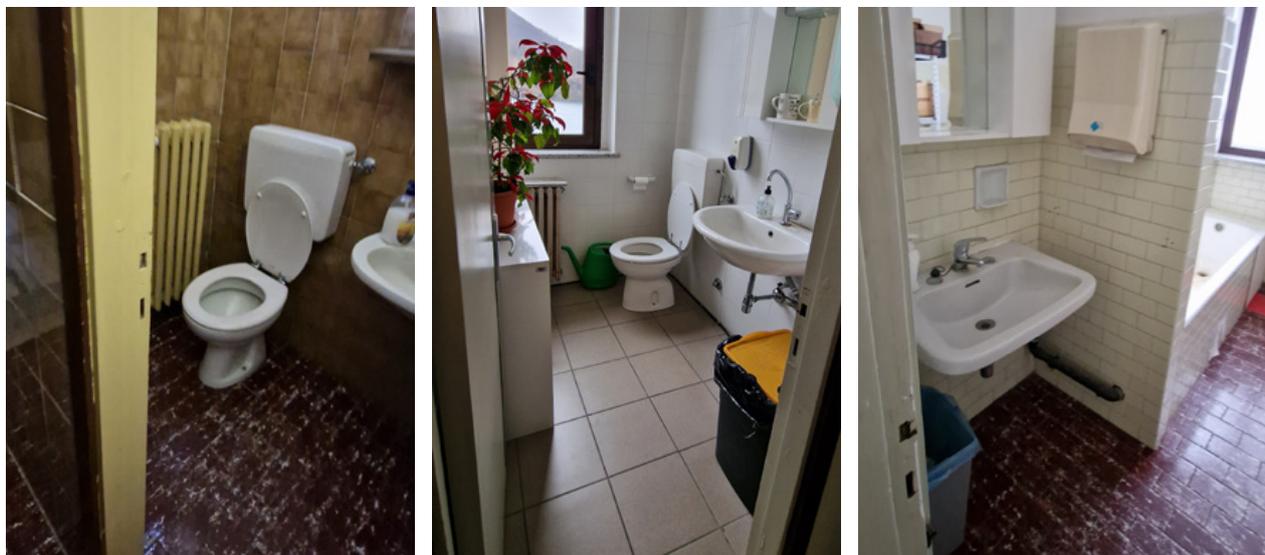
Tipologia di adeguamenti necessari: *a nessuno dei 3 livelli in cui si articola la struttura è presente un bagno accessibile, il livello massimo di accessibilità si ottiene realizzando un bagno accessibile ad ogni livello, si ipotizza la realizzazione di un bagno accessibile ad almeno due dei tre piani. L'adeguamento del bagno al piano terra necessita la riorganizzazione spaziale eliminando la suddivisione tra bagno ed antibagno, il bagno al primo piano presenta una superficie sufficiente per essere adeguato, da adeguare la porta rendendola scorrevole o invertendo il senso dell'apertura, da adeguare anche il vano porta, al momento con luce non accessibile da 70 cm. Il bagno all'ultimo piano presenta dimensioni importanti che lo rendono facilmente adattabile.*

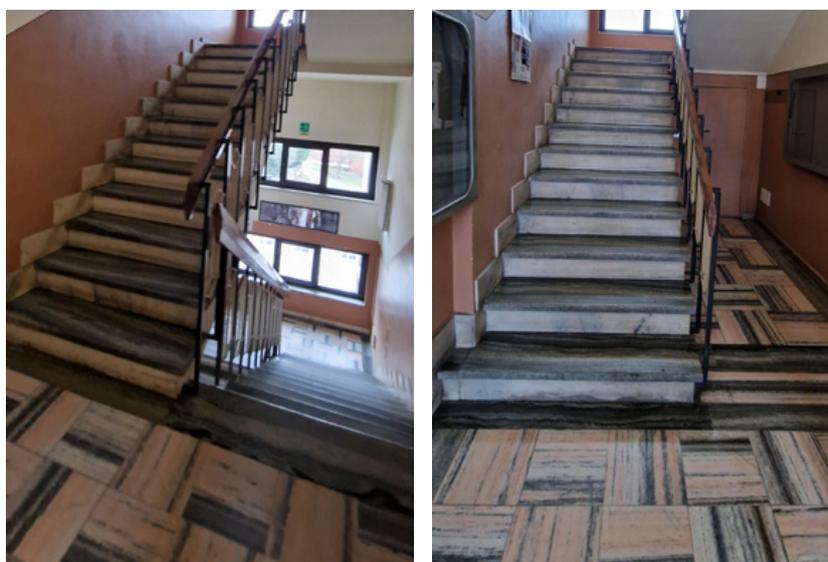
La scala interna non presenta corrimano lato muro e segnalazione pedotattile di inizio e fine scala (DM 236/89 art. 8.1.10). L'immobile non è dotato di dispositivo che consenta a persona su sedia a ruote di raggiungere i piani superiori, si ipotizza la realizzazione di un ascensore esterno.

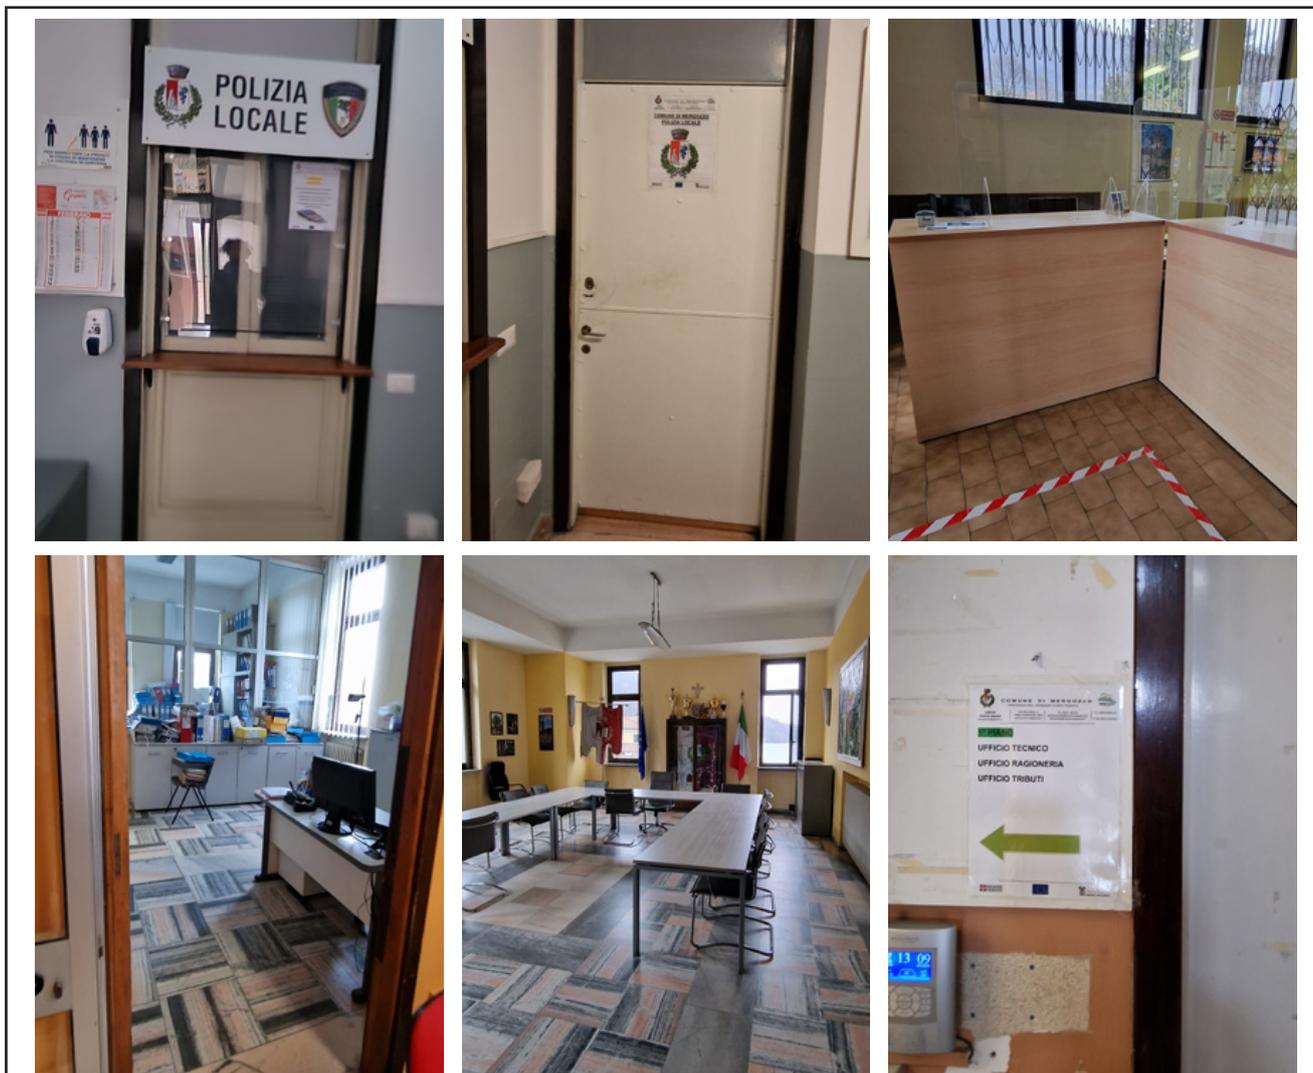
Nessuno dei banconi degli uffici che prevedono ricevimento del pubblico presenta modulo con altezza accessibile con pianale posto ad altezza non superiore a 90 cm. La cartellonistica informativa/orientativa risulta carente, implementabile anche con cartelli in CAA utili per persone con disturbi dello spettro autistico, ipovedenti o persone di lingua straniera.

Collegamenti orizzontali e spazi comuni	Assenza bancone ad altezza 0.90 m sportelli uffici pt urp e PL	Fornitura ed installazione modulo bancone ad altezza 0.90 cm ed adeguamento porta accesso PL	DM 236/89 art. 8.1.4	2.500,0 €

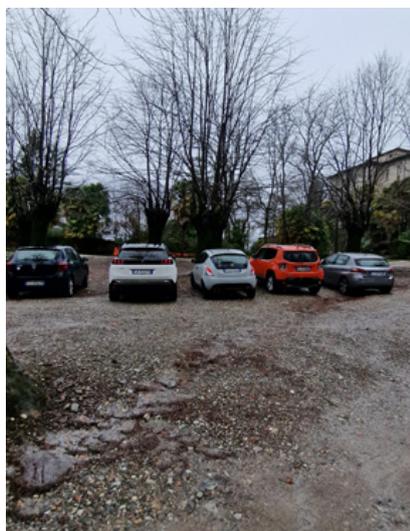
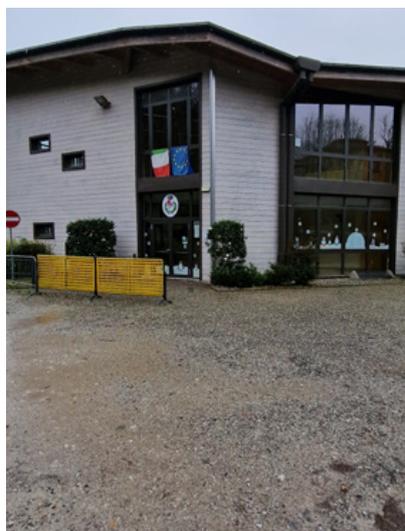
Assente stallo riservato, la finitura in ghiaia non risulta accessibile da parte di persona su carrozzina, necessario realizzare uno stallo riservato nelle immediatezze dell'ingresso completo di pavimentazione accessibile, da collegarsi fino all'ingresso della struttura realizzando una pavimentazione accessibile.

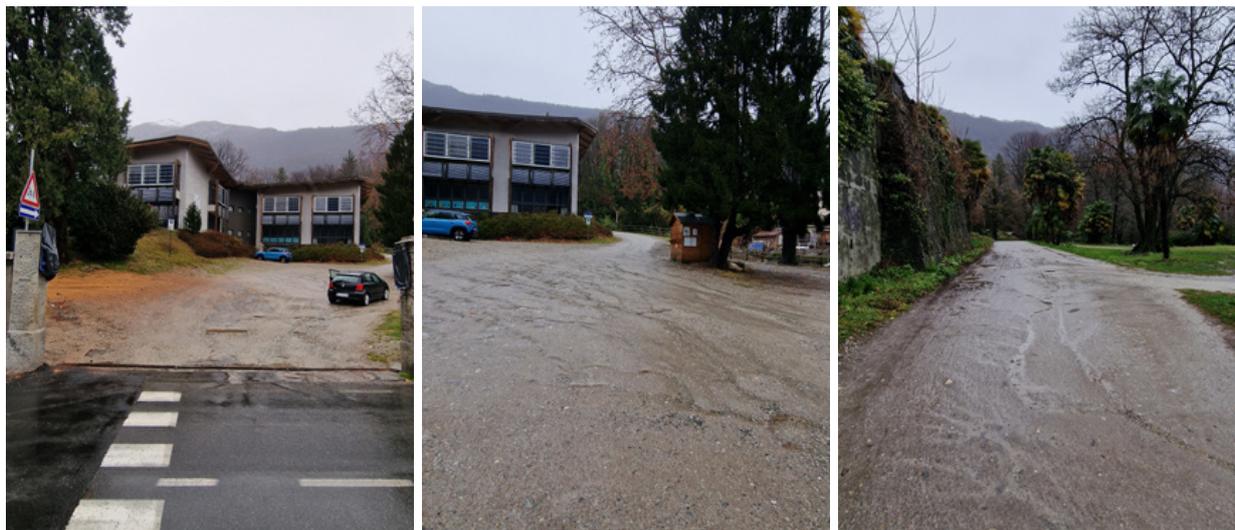
L'accesso da strada è comune all'intero blocco di servizi di Via Pallanza (Schede A02-03-04-05-06), l'ingresso avviene in continuità spaziale senza cancelli, l'accesso all'area ed a tutti i servizi è fortemente compromessa dalla conformazione del sito che presenta importanti pendenze e finitura in terra battuta e ghiaia non omogenea difficilmente percorribile da parte di una carrozzina. L'accessibilità

alle diverse strutture per una persona con fragilità potrà essere garantita soltanto accedendo all'interno del sito con L'autovettura e realizzando in corrispondenza di ciascun immobile uno stallo riservato completo di pavimentazione accessibile da realizzarsi sino agli accessi delle diverse strutture.

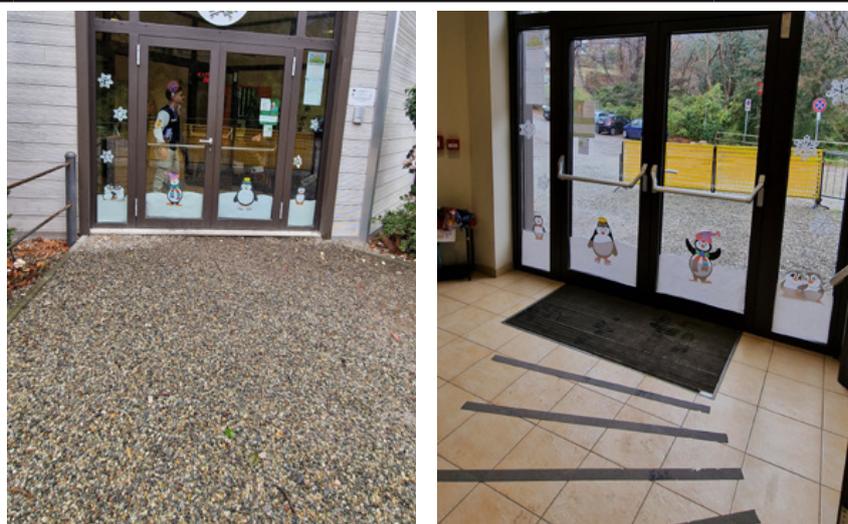
Necessario realizzare una pavimentazione accessibile in corrispondenza dell'ingresso collegata allo stallo riservato da realizzarsi. Da apporre segnalazione per persona ipovedente a tutte le superfici trasparenti, anche alle porte d'accesso interne. Da riposizionarsi il citofono.

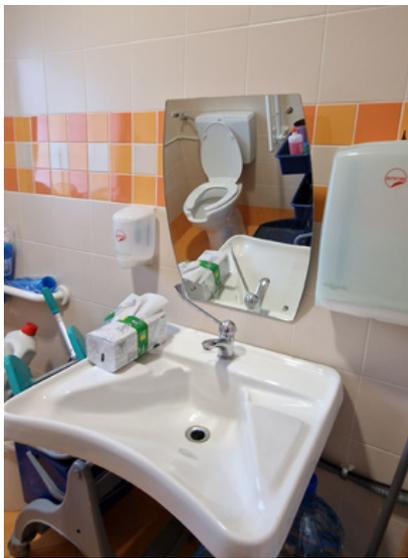
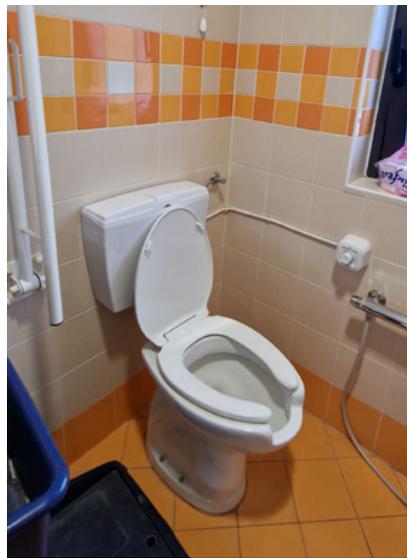
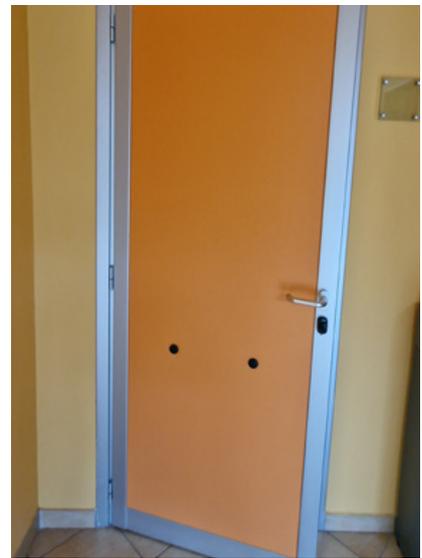
Tipologia di adeguamenti necessari: *presente un bagno accessibile ad entrambi i livelli, necessario apporre ad entrambi targhetta di bagno accessibile.*

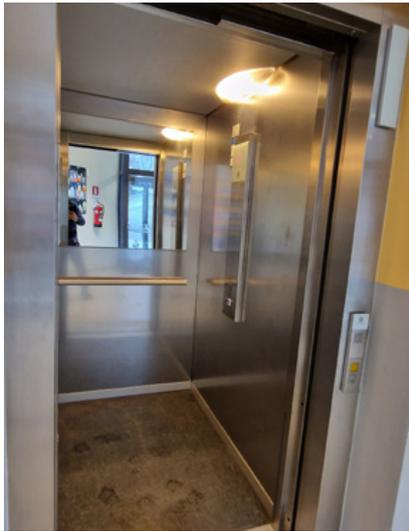
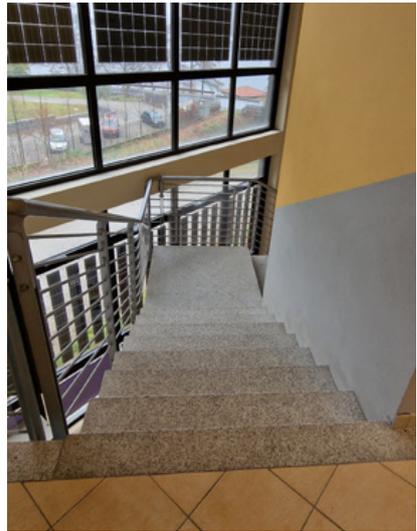
Le scale interne non sono dotate di segnalazione pedotattile di fine ed inizio scala nè di corrimano lato muro, da posizionarsi preferibilmente a doppia altezza in quanto struttura frequentata da minori. Le bottoniere dell'ascensore non riportano il carattere in braille.

Collegamenti verticali	Assenza segnaletica fine ed inizio scala interna	Fornitura e posa segnaletica fine ed inizio scala	DM 236/89 8.1.10	300,0 €
Collegamenti verticali	Assenza corrimano lato muro scala interna	Installazione corrimano a doppia altezza 75 e 90 cm	DM 236/89 8.1.10	1.400,0 €
Collegamenti verticali	Bottoniere ascensore non riportanti caratteri braille (bottoniere di piano e bottoniera di cabina)	Adeguamento bottoniere	LR 6/89 5.3.3 DM 236/89 8.1.12	400,0 €
Collegamenti orizzontali e spazi comuni	Assenza segnale riconoscibilità porta vetrate su spazi comuni	Posa segnale individuazione vetrate	DM 236/89 4.1.1	310,0 €
Stima totale costo interventi Scheda A02: 6.775,0 €

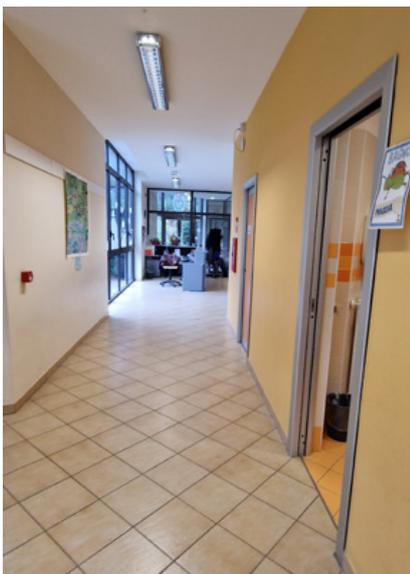
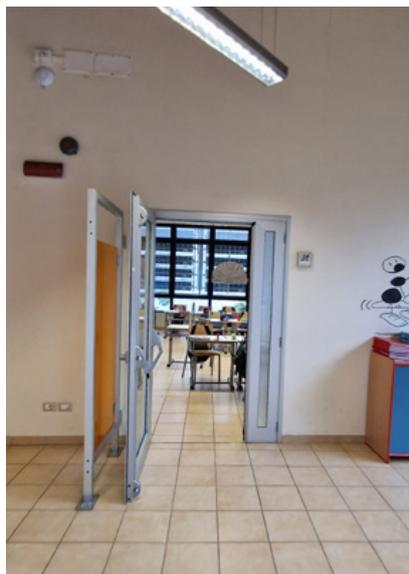
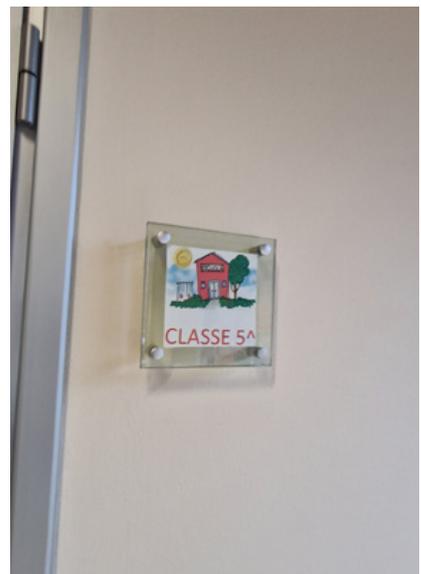
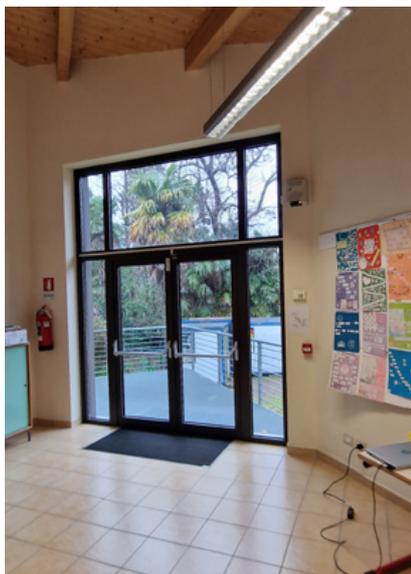
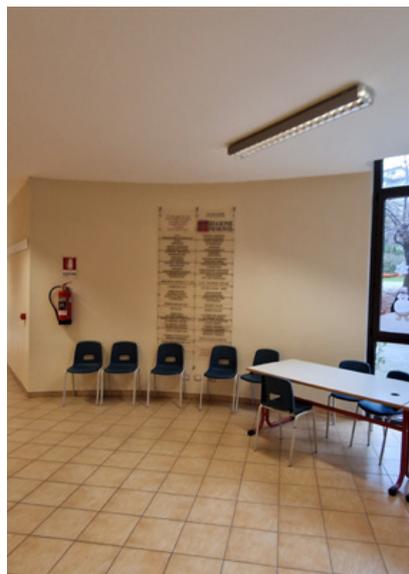
In generale gli spazi interni garantiscono un ottimo livello di accessibilità. Da posizionare a tutte le porte vetrate che aprono sugli spazi comuni segnalazione per consentire a persona ipovedente d'individuare la superficie trasparente. La cartellonistica informativa/orientativa risulta carente, implementabile anche con cartelli in CAA utili per persone con disturbi dello spettro autistico, ipovedenti o persone di lingua straniera.

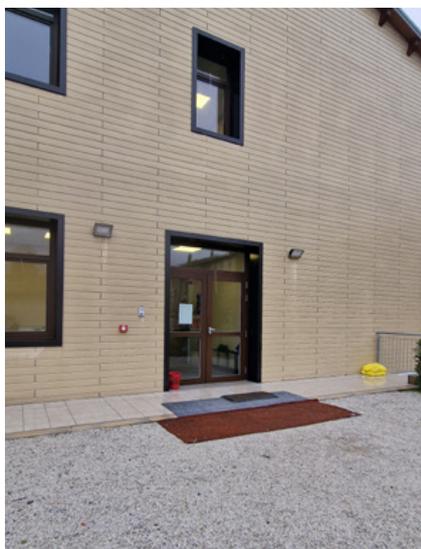
Assente stallo riservato, la finitura in ghiaia non risulta accessibile da parte di persona su carrozzina, necessario realizzare uno stallo riservato nelle immediatezze dell'ingresso completo di pavimentazione accessibile, da collegarsi fino all'ingresso della struttura realizzando una pavimentazione accessibile.

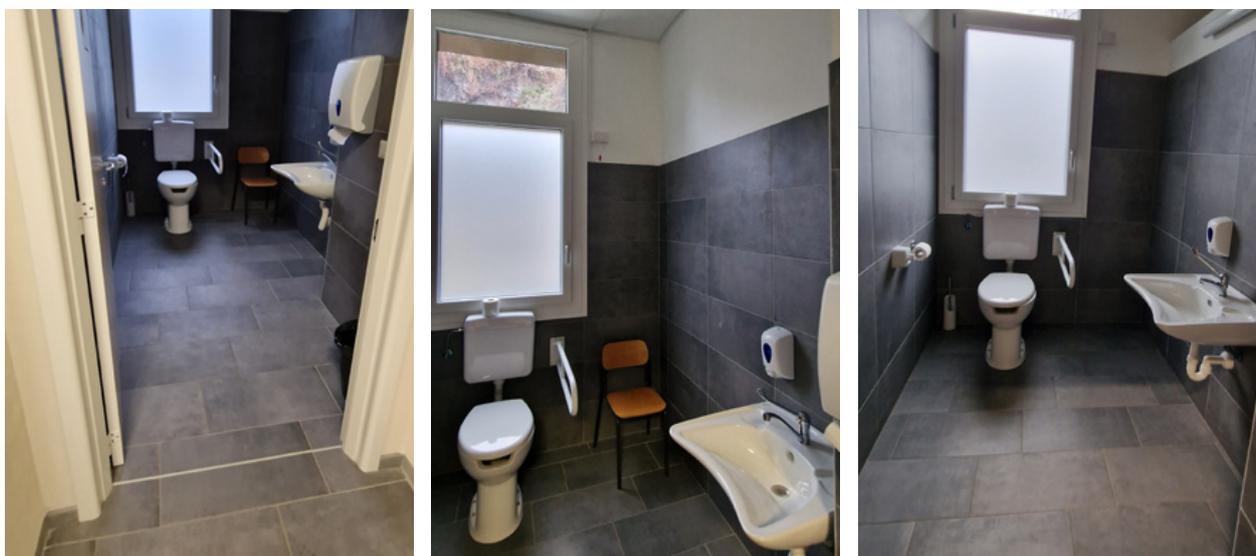
Tipologia di adeguamenti necessari: *presente un bagno accessibile a ciascun livello, da posizionarsi targhette identificative.*

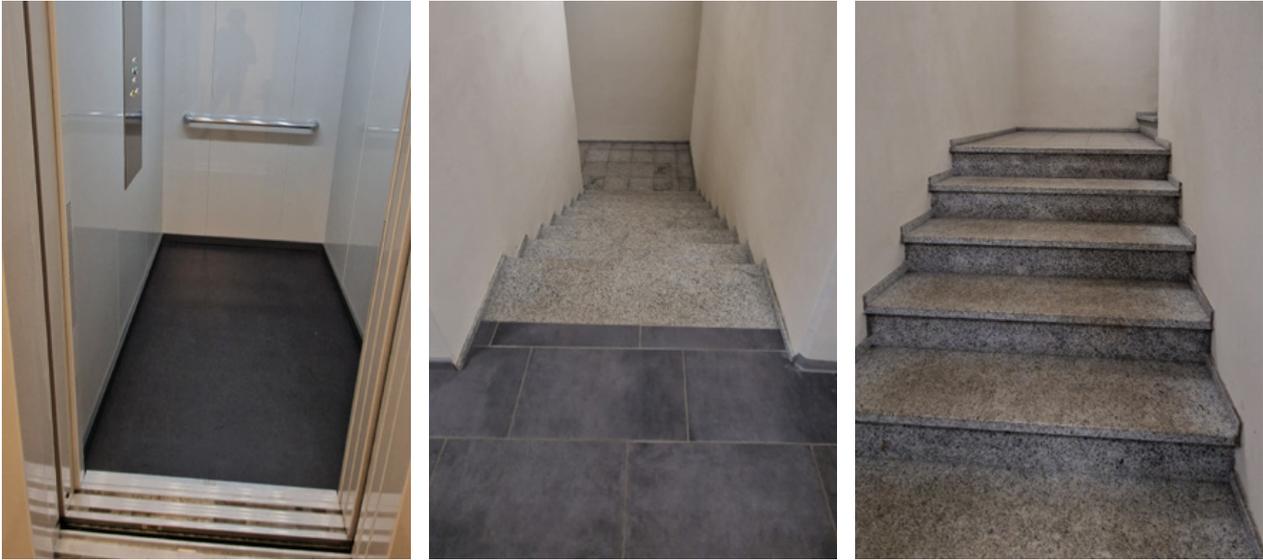
Note							
<i>Le scale interne non sono dotate di segnalazione pedotattile di fine ed inizio scala nè di corrimano su nessun lato, da posizionarsi su ambo i lati preferibilmente a doppia altezza in quanto struttura frequentata da minori.</i>							
Documentazione fotografica

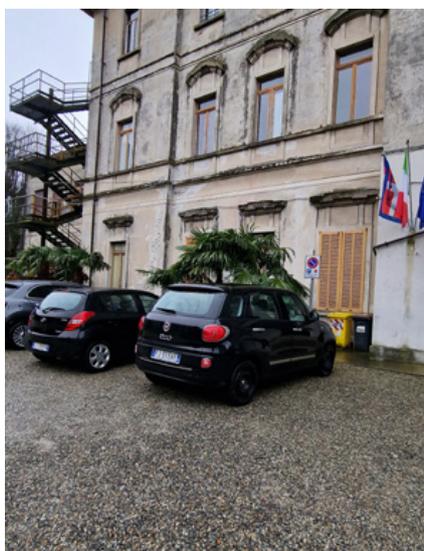
Assente stallo riservato, la finitura in ghiaia non risulta accessibile da parte di persona su carrozzina, necessario realizzare uno stallo riservato nelle immediatezze dell'ingresso completo di pavimentazione accessibile, da collegarsi fino all'ingresso della struttura realizzando una pavimentazione accessibile.

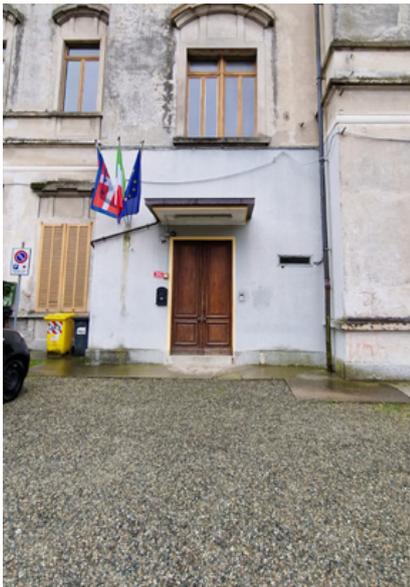
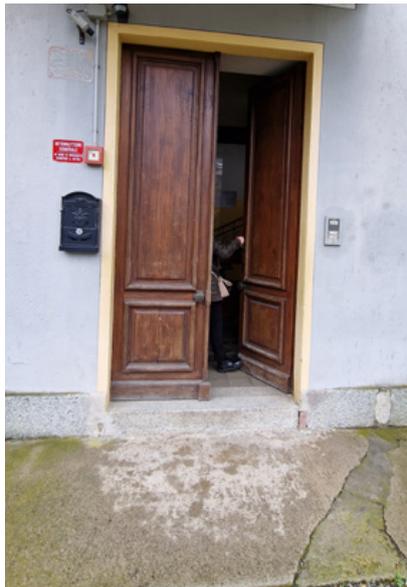
Necessario che il marciapiede al perimetro venga reso raggiungibile con pavimentazione accessibile a partire dallo stallo riservato da realizzarsi. Da riposizionarsi il citofono e da posizionarsi rampa per superare il dislivello alla soglia.

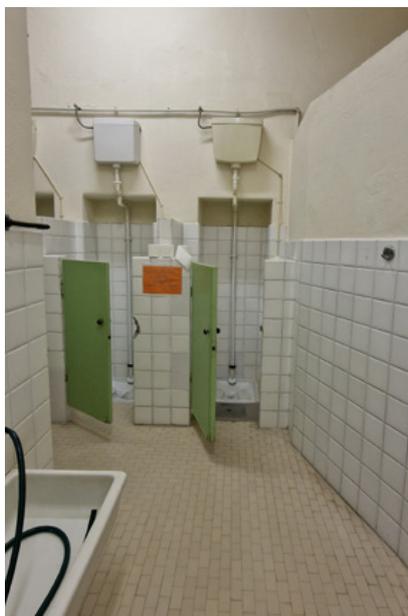
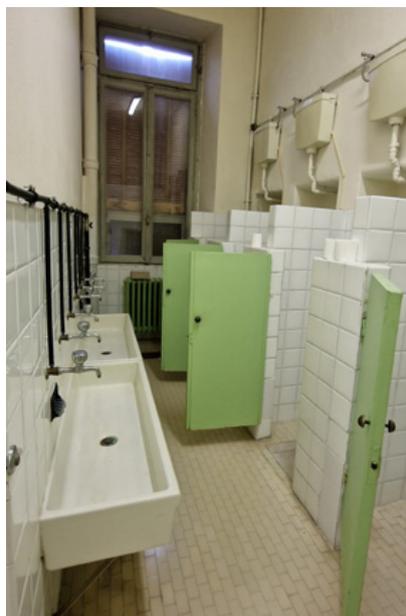
Tipologia di adeguamenti necessari: *non sono presenti bagni accessibili al piano terra.*

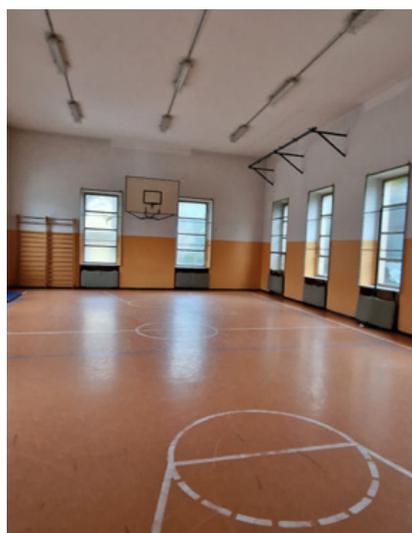
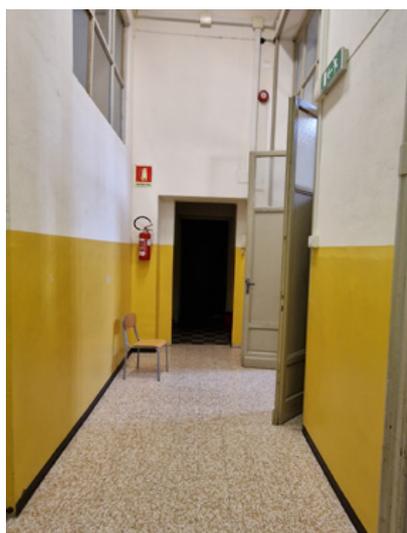
Non sono stati analizzati i piani superiori, al momento dismessi, non ancora definito precisamente la destinazione d'uso che assumerà l'edificio, necessario sicuramente la realizzazione di un ascensore. In generale per l'edificio in oggetto la tematica dell'abbattimento delle barriere architettoniche necessita di essere inserita in un quadro più ampio di riqualificazione e rifunzionalizzazione dell'immobile

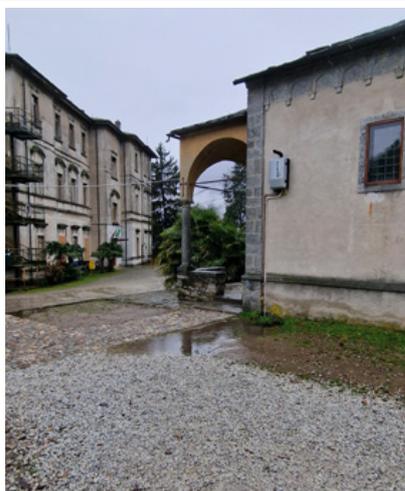
Assente stallo riservato, la finitura in ghiaia non risulta accessibile da parte di persona su carrozzina, necessario realizzare uno stallo riservato nelle immediatezze dell'ingresso completo di pavimentazione accessibile, da collegarsi fino all'ingresso della struttura realizzando una pavimentazione accessibile.

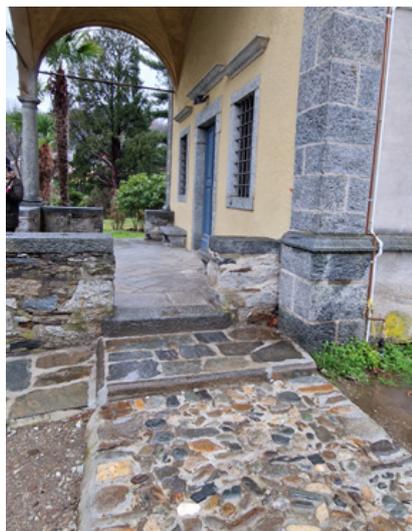
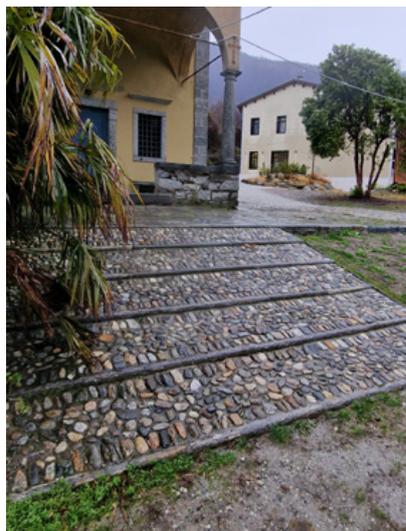
Non accessibile l'area esterna antistante l'ingresso in quanto presenta dislivelli e gradini su tutti i lati, possibile ipotizzare la realizzazione dello stallo riservato sul lato nord-est e da qui realizzare un camminamento accessibile che dovrà trasformarsi in una rampa raccordando i gradini presenti. Da verificare se l'intervento necessita di autorizzazione da parte di Soprintendenza, il nuovo percorso d'accesso andrà realizzato con finitura accessibile omogenea, da evitare l'acciottolato.

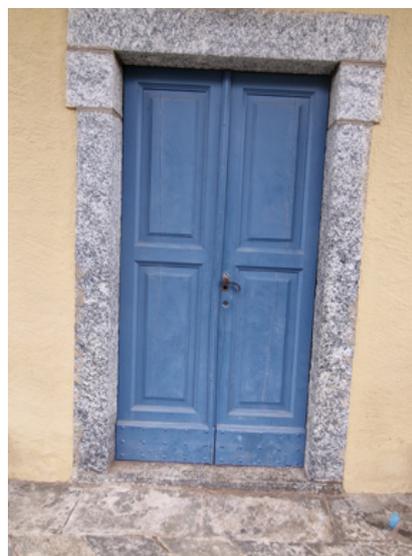
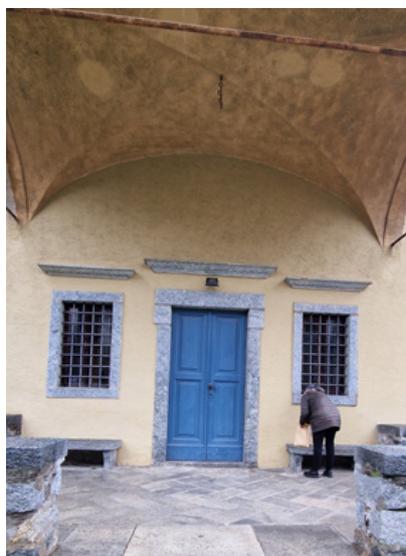
Da posizionare rampa in alluminio bugnato per raccordare il salto di quota alla soglia d'accesso.

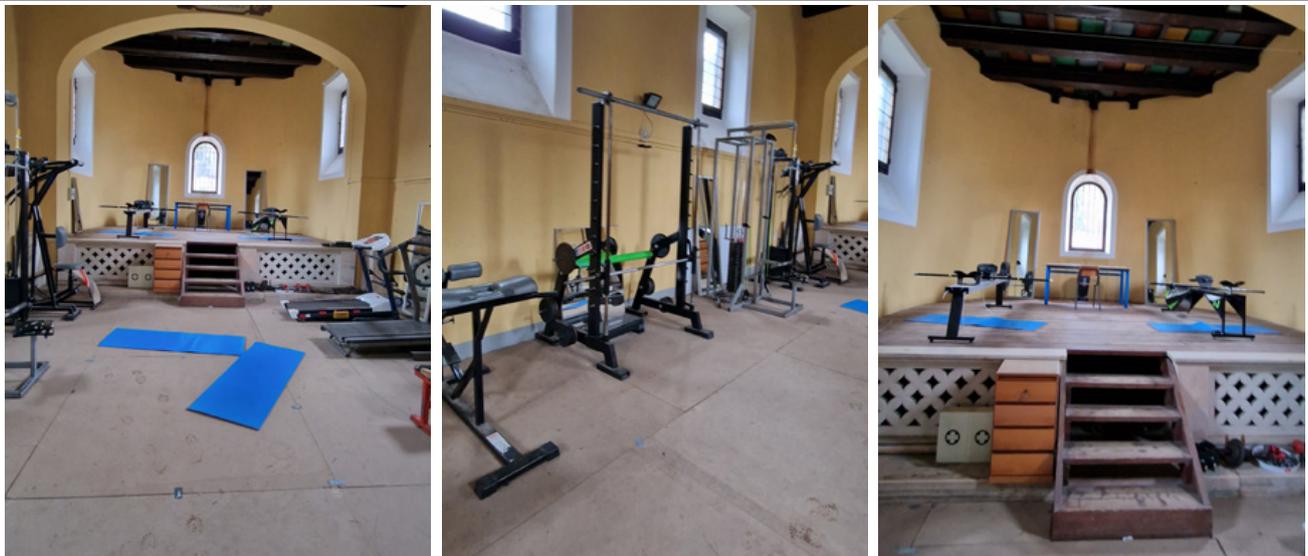
La parte dell'ex presbiterio risulta rialzata rispetto al resto della struttura, difficile ipotizzare la realizzazione di una rampa che andrebbe ad occupare buona parte della superficie utile. Possibile posizionare almeno un corrimano come elemento di sicurezza.

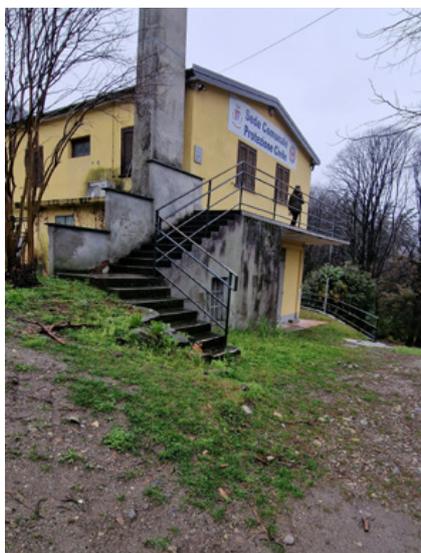
Assente stallo riservato, la finitura in ghiaia non risulta accessibile da parte di persona su carrozzina, necessario realizzare uno stallo riservato nelle immediatezze dell'ingresso completo di pavimentazione accessibile, da collegarsi fino all'ingresso della struttura realizzando una pavimentazione accessibile.

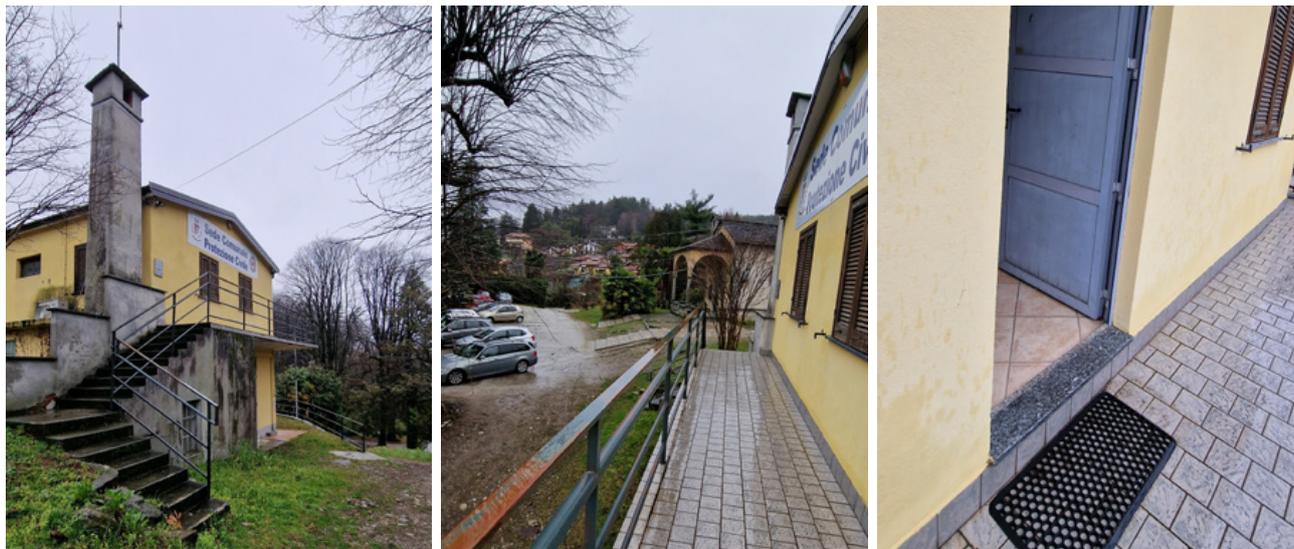
L'accesso si trova al primo piano, raggiungibile solo mediante scala esterna, unico collegamento verticale presente, si veda anche la sezione 3.2 collegamenti verticali della presente scheda, la porta d'accesso presenta dislivello alla soglia e zerbino non incassato.

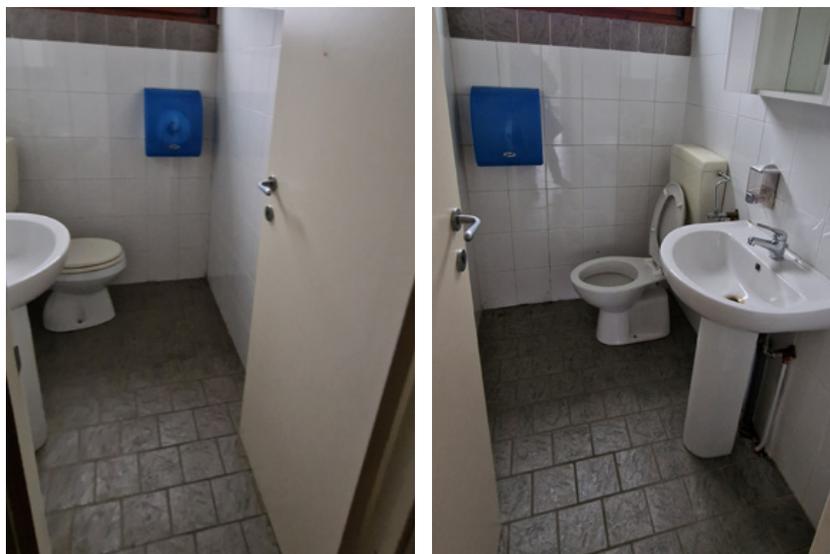
Tipologia di adeguamenti necessari: *la struttura presenta due bagni di larghezza pari a 120 cm, non adattabili, per ricavare un bagno accessibile sarà necessario riorganizzare la distribuzione spaziale interna. Le porte dei bagni esistenti presentano larghezza non accessibile pari a 70 cm.*

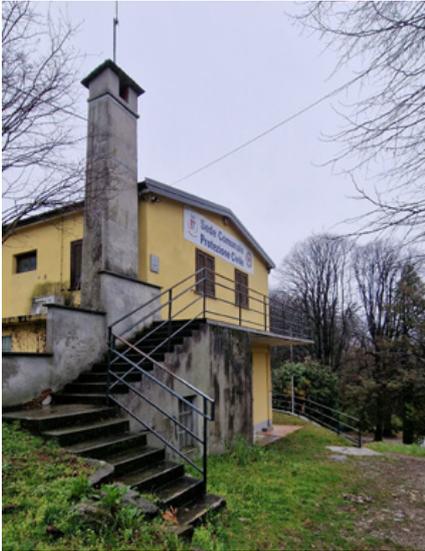
Scale (Almeno una rampa di scale con le caratteristiche di accessibilità):							
Larghezza minima di 1,20 m	<input checked="" type="checkbox"/> Sì <input type="checkbox"/> No	Corretto rapporto tra alzata e pedata	<input checked="" type="checkbox"/> Sì <input type="checkbox"/> No	Pedata antidrucciolevole?	<input checked="" type="checkbox"/> Sì <input type="checkbox"/> No	Segnalazione inizio e fine scala	<input checked="" type="checkbox"/> Sì <input type="checkbox"/> No
Parapetto con altezza minima 100 cm e inattraversabile da sfera di 10 cm di diametro ?	<input type="checkbox"/> Sì <input checked="" type="checkbox"/> No	Il corrimano è prolungato di 30 cm oltre il 1° e ultimo scalino?	<input type="checkbox"/> Sì <input checked="" type="checkbox"/> No	Corrimano ad H= 0,90 m ?	<input type="checkbox"/> Sì <input checked="" type="checkbox"/> No		
Ascensore							
Assente							
Note							
<i>L'unica scala risulta la scala d'accesso esterna, assente corrimano su ambo i lati e segnalazione pedotattile di inizio e fine scala (DM 236/89 art. 8.1.10). L'immobile non è dotato di dispositivo che consenta a persona su sedia a ruote di raggiungere il primo piano. L'installazione di un impianto ascensore resta sempre preferibile ad un dispositivo servoscala, ai sensi del DM 236/89. Da valutare la possibilità di realizzare un impianto elevatore esterno che consenta di raggiungere il primo piano.</i>

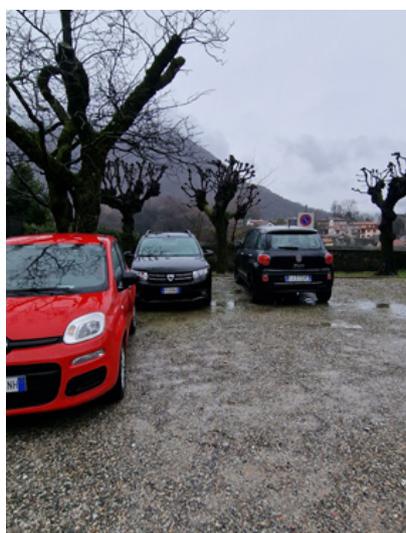
Assente stallo riservato, la finitura in ghiaia non risulta accessibile da parte di persona su carrozzina, necessario realizzare uno stallo riservato nelle immediatezze dell'ingresso completo di pavimentazione accessibile, da collegarsi fino al cancello d'ingresso realizzando una pavimentazione accessibile.

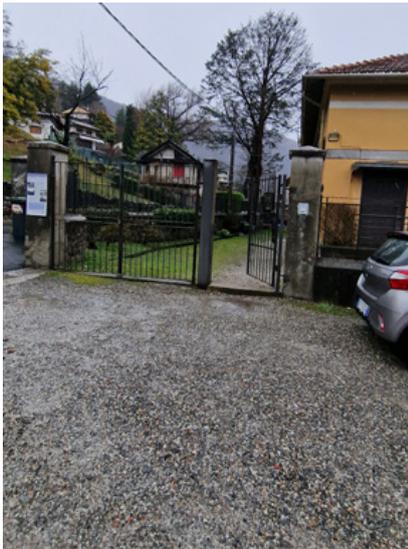
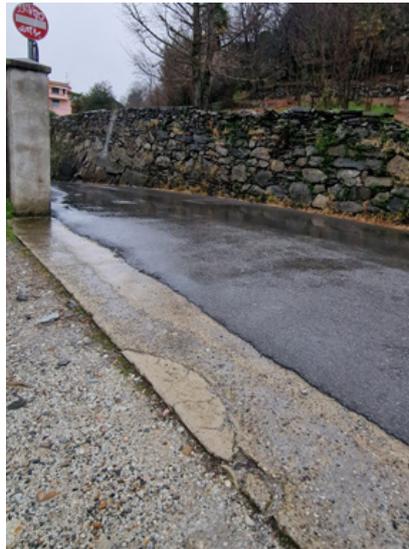
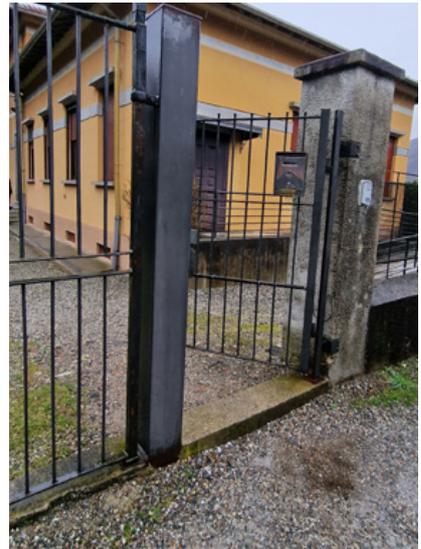
Documentazione fotografica

L'area esterna risulta in ghiaia finitura non percorribile da parte di carrozzina e di difficile percorrenza per un passeggino, necessario procedere a pavimentare almeno l'area antistante l'ingresso, da collegarsi alla strada e allo stallo riservato da realizzarsi, la pavimentazione dovrà essere realizzata in modo tale da eliminare il gradino all'accesso. Da riposizionare il citofono.

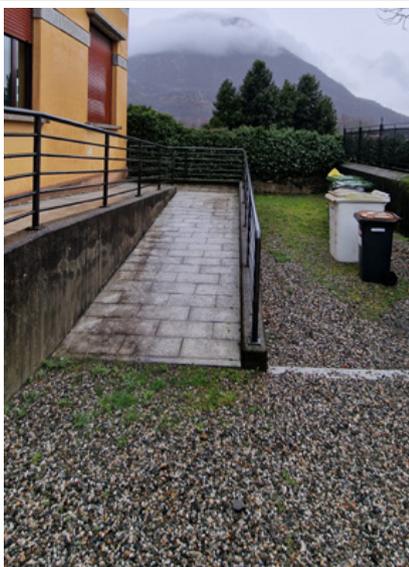
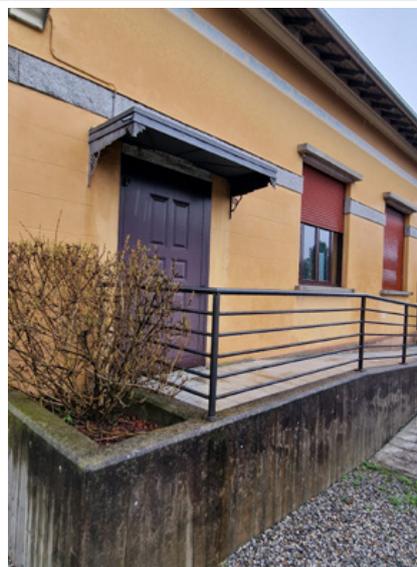
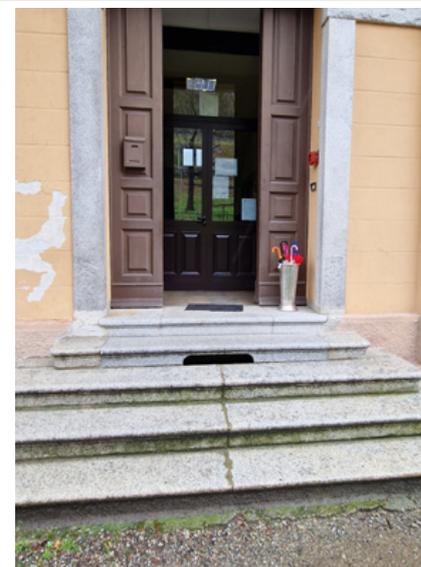
Documentazione fotografica

L'ingresso principale non coincide con l'ingresso accessibile, posto lateralmente servito da rampa, questa non è dotata di corrimano distinto dal parapetto, da posizionarsi preferibilmente a doppia altezza. Necessario realizzare una pavimentazione accessibile dall'imbocco della rampa sino al cancello d'accesso esterno. Opportuno posizionare almeno un corrimano in corrispondenza dei gradini dell'accesso principale, da incassare gli zerbini possibile fonte d'inciampo per persona anziana o fragile.

Accesso alla struttura	Assenza corrimano gradini ingresso principale	Fornitura e posa di corrimano la doppia altezza	DM 236/89 8.1.10	660,0 €
Accesso alla struttura	Presenza di zerbino non incassato ingresso	Realizzazione zerbino incassato	DM 236/89 4.1.2	600,0 €
Servizi igienici	Lavabo non accessibile da parte di persona su carrozzina	Installazione lavandino accessibile	DM 236/89 8.1.6	800,0 €
Servizi igienici	Assenza targhetta bagno accessibile	Installazione targhetta di bagno accessibile	DM 236/89 8.1.6	26,0 €
Collegamenti verticali	Assenza segnaletica fine ed inizio scale	Fornitura e posa segnaletica fine ed inizio scala	DM 236/89 8.1.10	800,0 €
Collegamenti verticali	Assenza ultima rampa di scale per seminterrato	Fornitura e posa di corrimano almeno su un lato	DM 236/89 8.1.10	300,0 €
Collegamenti verticali	Assenza dispositivo per superare il dislivello	Installazione ascensore interno	DM 236/89 8.1.12	82.000,0 €

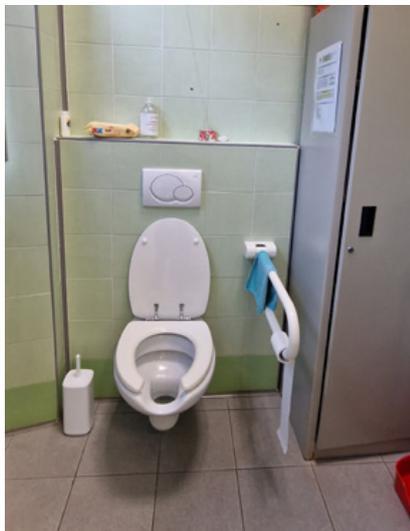
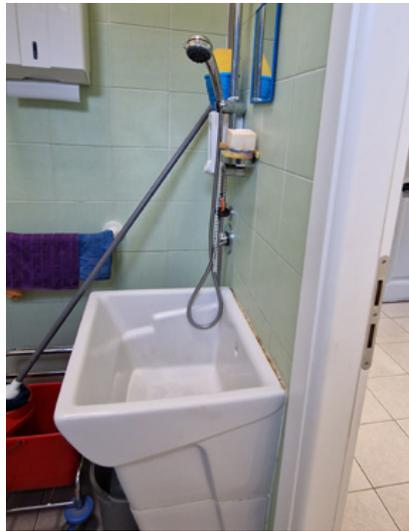
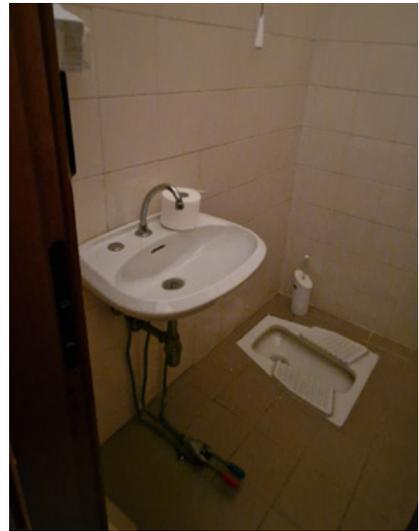
Documentazione fotografica

Tipologia di adeguamenti necessari: *è presente un bagno accessibile al piano terra (rialzato), il lavabo al posto del lavandino privo di rubinetto non risulta accessibile per persona con fragilità, opportuno realizzare almeno un rubinetto, da posizionare targhetta di bagno accessibile. Viste le modeste dimensioni dell'immobile non si ritiene prioritario realizzare ulteriori bagni accessibili.*

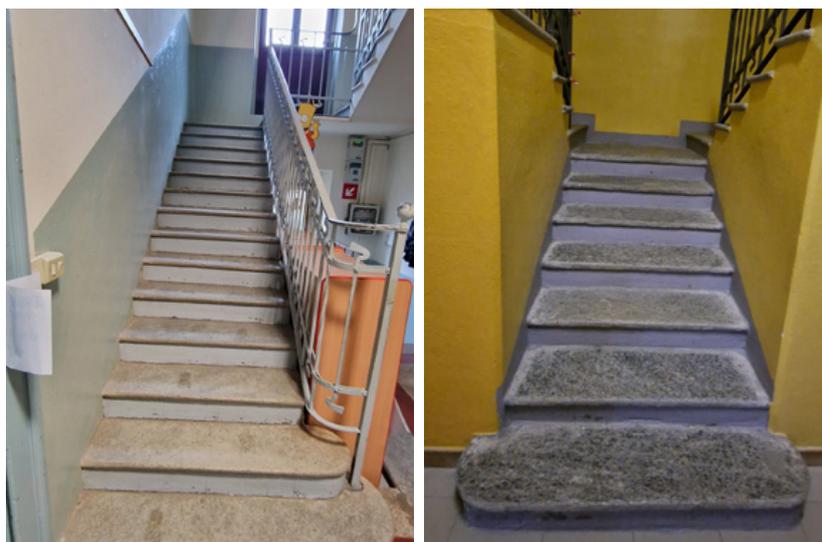
Documentazione fotografica

Le scale interne presentano larghezza inferiore allo standard ottimale per le scale comuni degli edifici pubblici non opportuno posizionare secondo corrimano lato muro per non ridurre ulteriormente la sezione utile, segnalazione pedotattile di fine ed inizio scala. La struttura non è dotata di dispositivo per superare il dislivello, non garantendo a persona con fragilità l'accessibilità di tutti i livelli, la realizzazione di un ascensore risulta la soluzione preferibile e solo in via subalterna si ricorrerà all'installazione di dispositivi servoscala che per l'immobile in oggetto ridurrebbe ulteriormente la già ridotta sezione di passaggio. Si ipotizza la realizzazione di un ascensore interno in corrispondenza del corpo di fabbrica su 3 livelli, da approfondirne la fattibilità.

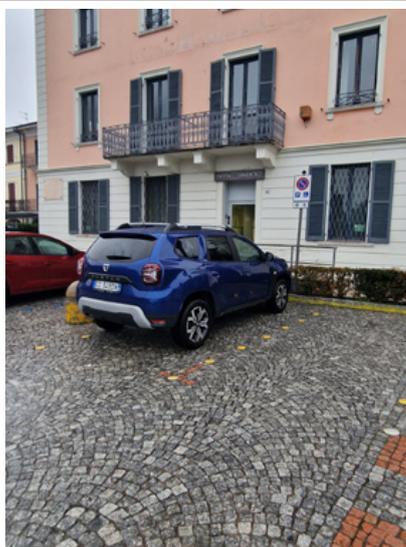
Documentazione fotografica

Non è possibile ricavare uno stallo riservato nelle immediatezze dell'ingresso, lo stallo riservato più vicino si trova in Piazza Vittorio Veneto

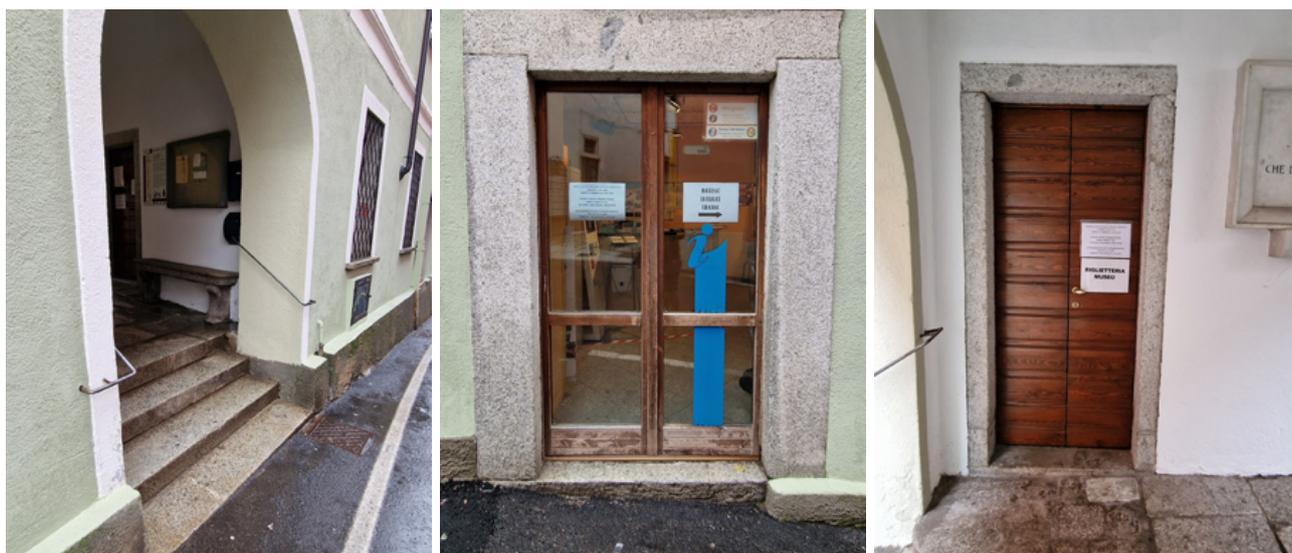
Documentazione fotografica

Gli accessi all'infopoint ed al Museo si trovano in posizione sopraelevata rispetto al piano strada, difficile il posizionamento di un servoscala a servizio dei gradini. L'utenza debole potrà accedere attraverso la porta secondaria d'accesso dell'infopoint su Via Roma e da qui raggiungere anche il Museo. Necessario: posizionare cartellonistica orientativa ed informativa per informare l'utenza del

percorso accessibile, posizionare rampe amovibili di raccordo in corrispondenza dei dislivelli all'ingresso dell'Infopoint su Via Roma e degli ingressi principali del Museo e dell'Infopoint

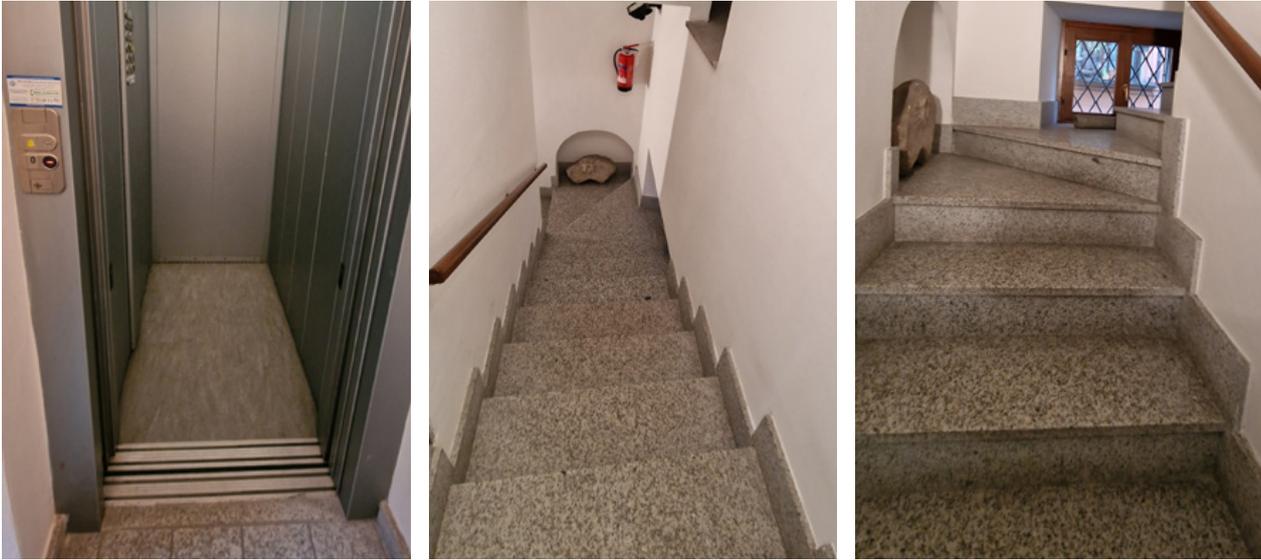
Ascensore							
Cabina con dimensioni minime di 1,4(profondità)x1,10m(larghezza)	<input checked="" type="checkbox"/> Si <input checked="" type="checkbox"/> No	Porta a scorri- mento di 0,75 cm?	<input checked="" type="checkbox"/> Si <input checked="" type="checkbox"/> No	Bottoniera di co- mando è posta tra 110/140cm e ha caratteri braille?	<input checked="" type="checkbox"/> Si <input checked="" type="checkbox"/> No		<input checked="" type="checkbox"/> Si <input checked="" type="checkbox"/> No
Note							
<i>Le scala interna presenta sezione inferiore allo standard ottimale per le scale comuni degli edifici pubblici, assente segnalazione pedotattile di fine ed inizio scala. L'ascensore presenta dimensioni di cabina ridotte accettabile in quanto a servizio d'immobile esistente. La bottoniera interna è posta ad altezza limite.</i>							
Documentazione fotografica
