Comune di
MERGOZZO
Provincia del Verbano Cusio Ossola

P E B A

Piano
Eliminazione
Barriere
Architettoniche

Schede edifici

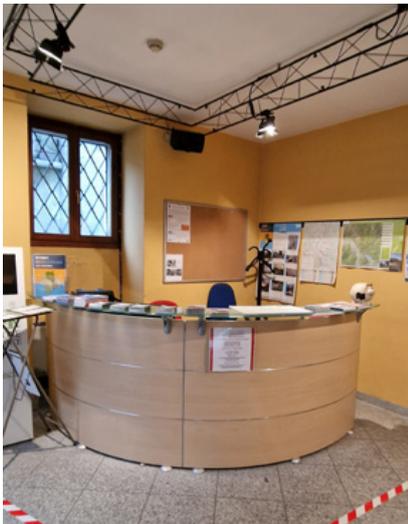
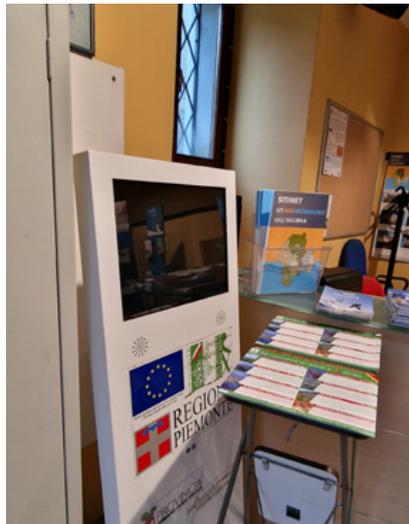
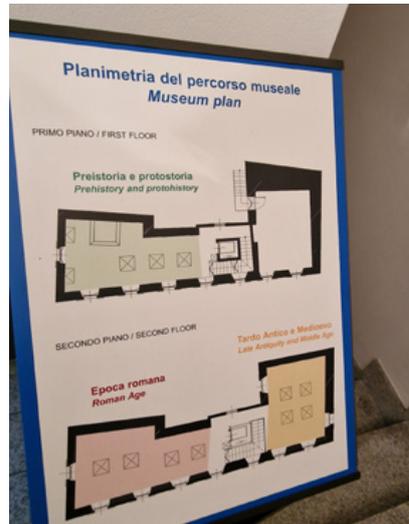
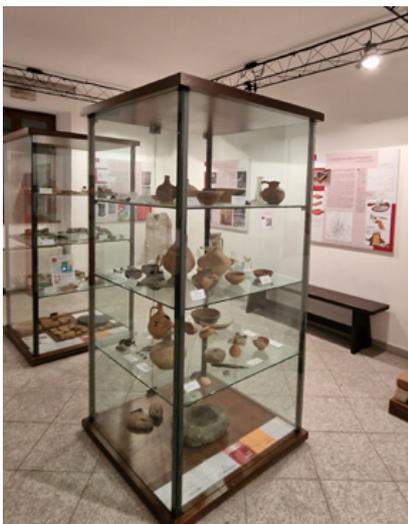
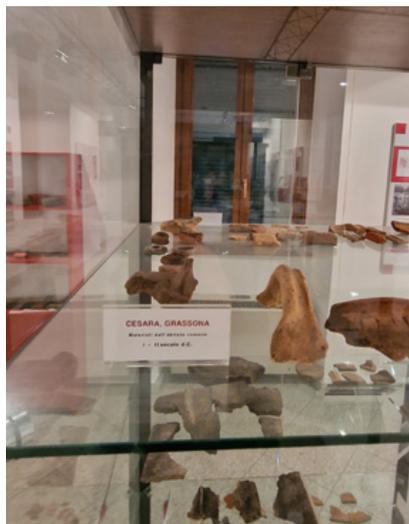
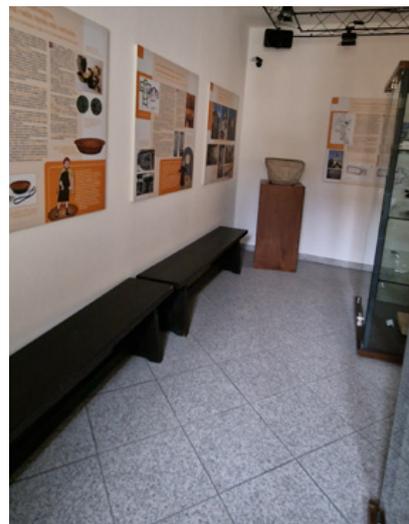
Note							
<i>La parte museale presenta cartellini e schede esplicative di quanto esposto, talune anche con tra- duzione in lingua inglese, risultando accessibili quindi anche a persone di lingua straniera. Sono inoltre presenti alcuni codici QR code che rimandano a video esplicativi solo alcuni di questi però hanno spiegazione audio utile per persona non vedente. A livello di Direzione Museale possono es- sere messe in atto tante e diverse azioni per consentire di accedere all'esperienza museale anche a persone con fragilità sensoriali come l'introduzione delle didascalie delle opere e di tutti i contenuti in braille, totem informativi multimediali o non, in diverse lingue, postazioni audio o video accessibili anche a persone con disabilità sensoriali o cognitive.</i>							
Documentazione fotografica

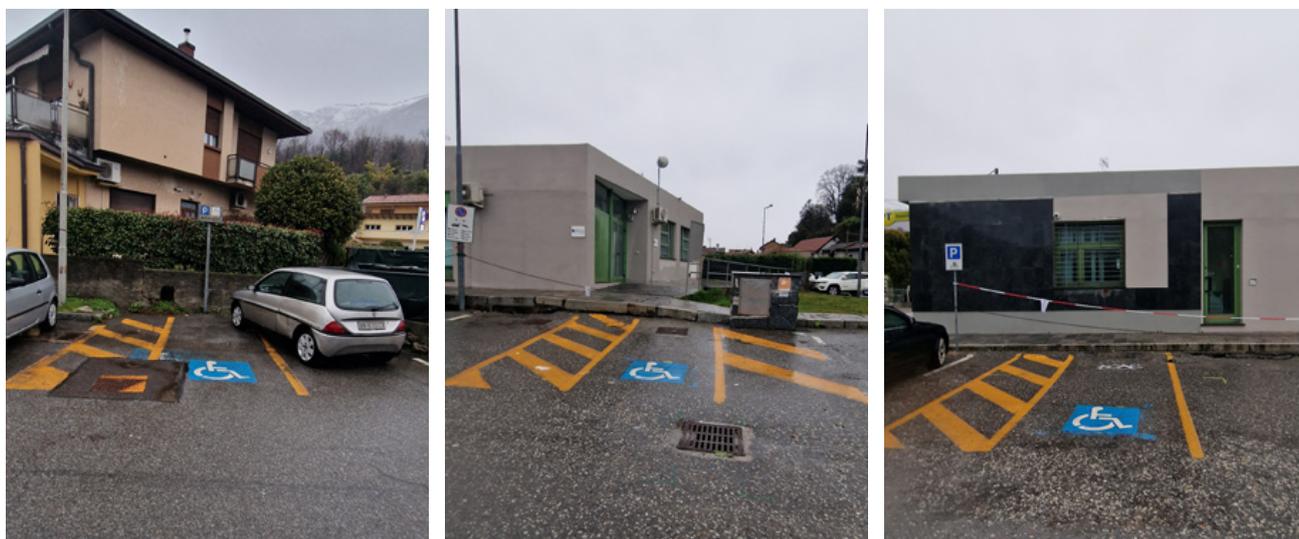
Documentazione fotografica

L'utenza puo' servirsi dello stallo posto lungo Via Gravellona oppure di quelli posti nel parcheggio di Piazza Resistenza (da posizionare la segnaletica verticale - si veda Scheda B04).

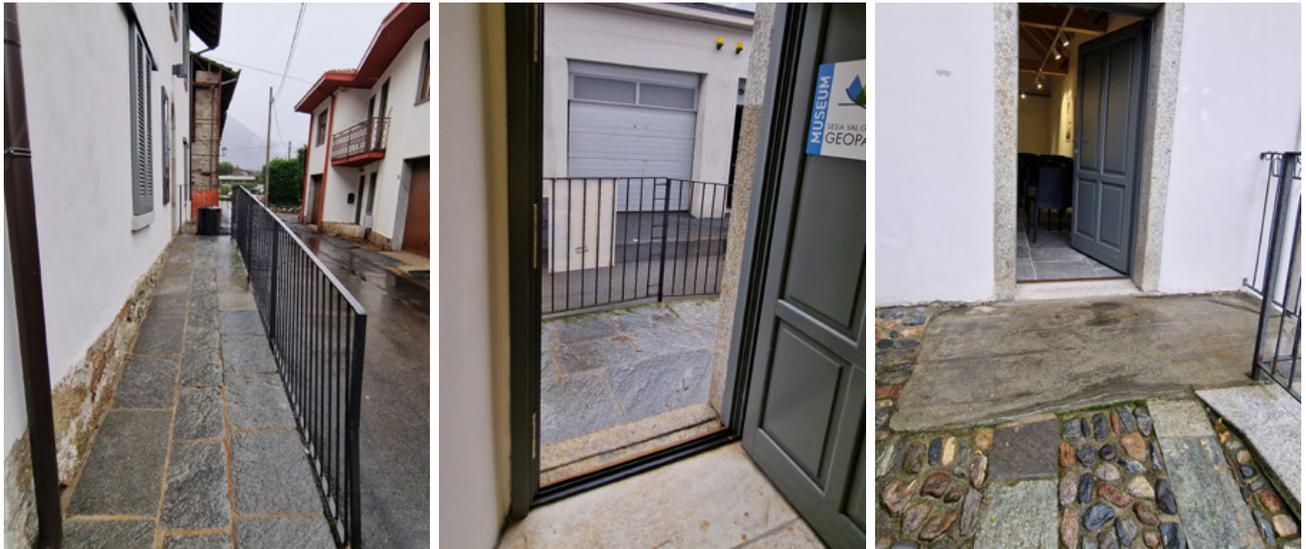
Documentazione fotografica

L'ingresso principale al livello inferiore è servito da rampa che però non presenta corrimano distinto dal parapetto da posizionarsi ad altezza pari a 90 cm. L'ingresso al livello superiore viene raggiunto tramite un percorso in pendenza, una persona su carrozzina tradizionale avrà necessità di un accompagnatore per poter raggiungere il livello.

Ambito	Criticità rilevata	Possibile intervento risolutivo	Rif. normativi	Stima Costo
Accesso alla struttura	Rampa ingresso priva di corrimano distinto dal parapetto	Installazione di corrimano ad altezza pari a 90 cm	DM 236/89 8.1.11	600,0 €
Servizi igienici	Assenza targhetta bagno accessibile	Installazione targhetta di bagno accessibile (2)	DM 236/89 8.1.6	52,0 €
Collegamenti verticali	Assenza segnaletica fine ed inizio scale comuni interne	Realizzazione segnaletica fine ed inizio scale	DM 236/89 8.1.10	250,0 €

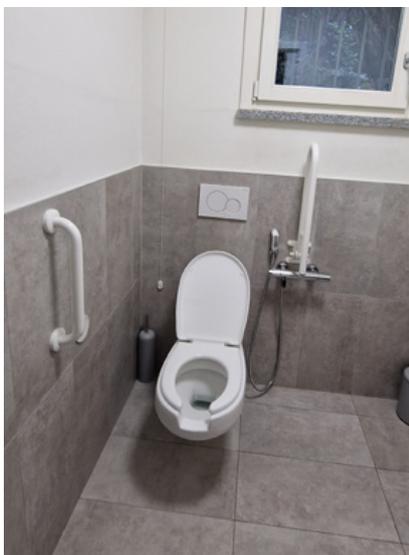
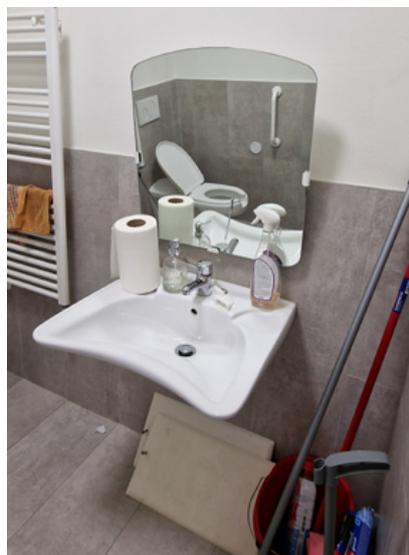
Documentazione fotografica

Tipologia di adeguamenti necessari: *presente un bagno accessibile ad entrambi i livelli, da posizionarsi targhette di bagno accessibile.*

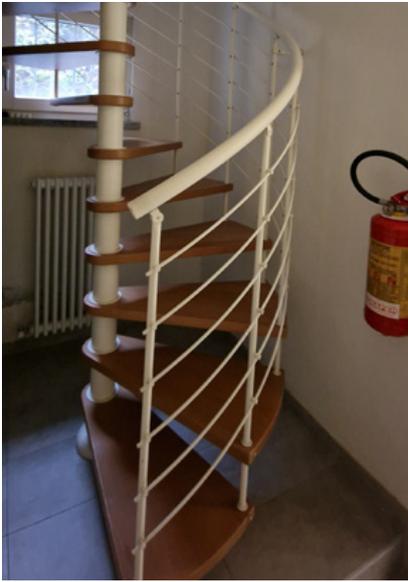
Ascensore							
Assente							
Note							
<i>La scala interna presenta larghezza inferiore allo standard ottimale per le scale comuni degli edifici pubblici, assente dispositivo per superare il dislivello, non necessario in quanto è possibile accedere esternamente ad entrambi i piani.</i>							
Documentazione fotografica

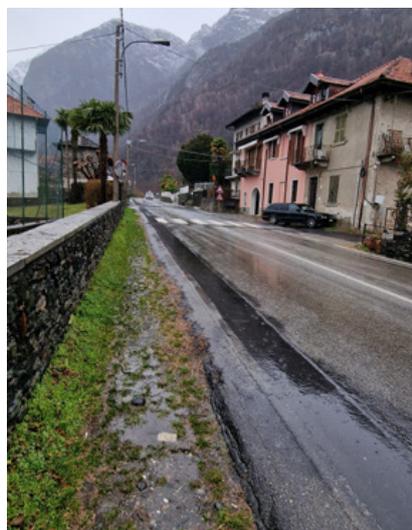
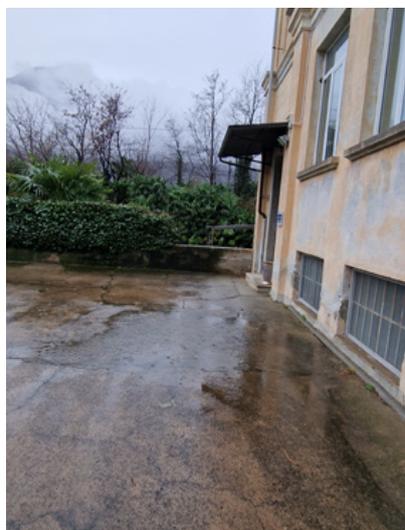
Documentazione fotografica

Non è possibile ricavare uno stallo riservato nelle immediate vicinanze dell'ingresso, il veicolo con contrassegno potrà essere autorizzato ad accedere al cortile interno.

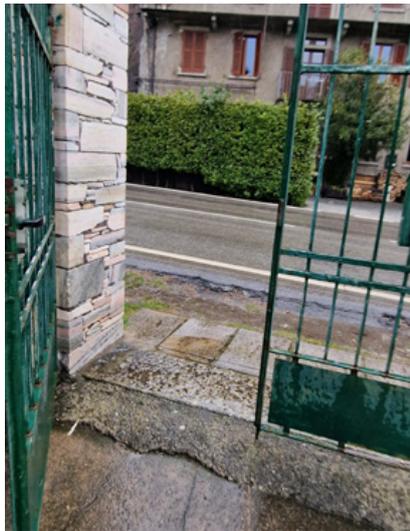
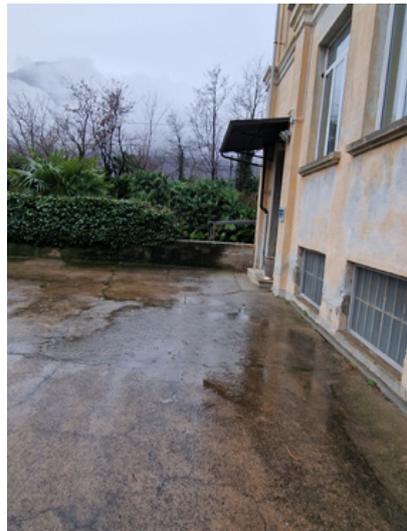
Documentazione fotografica

L'accesso da strada per raggiungere il Museo consta in un cancello carrabile, le dimensioni delle singole ante non lo rendono apribile in autonomia da persona con fragilità, si dà atto che al momento dell'apertura il cancello venga tenuto aperto.

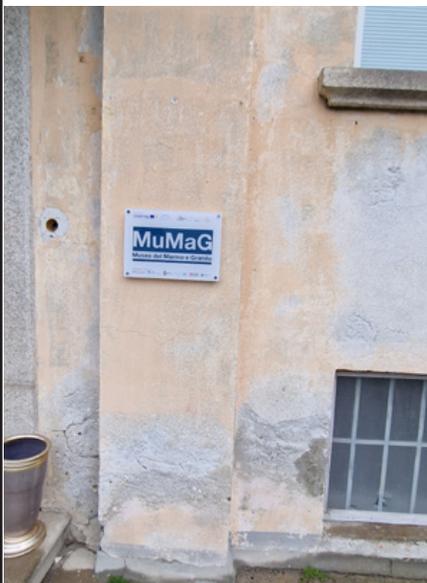
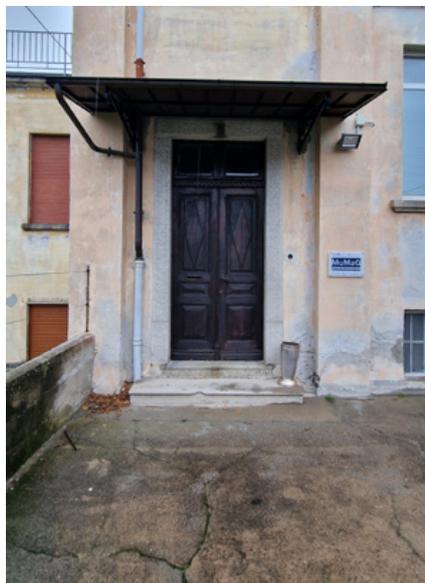
Documentazione fotografica

L'accesso si trova in posizione sopraelevato rispetto al piano del cortile, necessario posizionare una rampa metallica esterna completa di parapetto e corrimano, subito dopo la porta d'ingresso il livello del Museo viene raggiunto superando alcuni gradini, necessario posizionare servoscala e dotare la scala di corrimano anche sul lato mancante e segnalazioni pedotattili per non vedenti.

Ambito	Criticità rilevata	Possibile intervento risolutivo	Rif. normativi	Stima Costo
Accesso alla struttura	Assenza rampa gradini esterni ingresso	Installazione di rampa metallica amovibile completa di corrimani ed ogni requisito indicato dal DM 236/89	DM 236/89 8.1.11	4.000,0 €
Accesso alla struttura	Assenza dispositivo per superare dislivello gradini interni dopo porta d'ingresso	Disposizione di servoscala	DM 236/89 8.1.13	11.000,0 €
Accesso alla struttura	Assenza corrimano ambo i lati gradini interni dopo porta d'ingresso	Fornitura e posa di corrimano da posizionarsi ad altezza 90 cm	DM 236/89 8.1.10	300,0 €
Accesso alla struttura	Assenza segnaletica fine ed inizio scale gradini interni dopo porta d'ingresso	Realizzazione segnaletica fine ed inizio scale	DM 236/89 8.1.10	350,0 €
Servizi igienici	Assenza cartellino bagno accessibile	Posizionamento cartellino bagno accessibile	DM 236/89 8.1.6	26,0 €

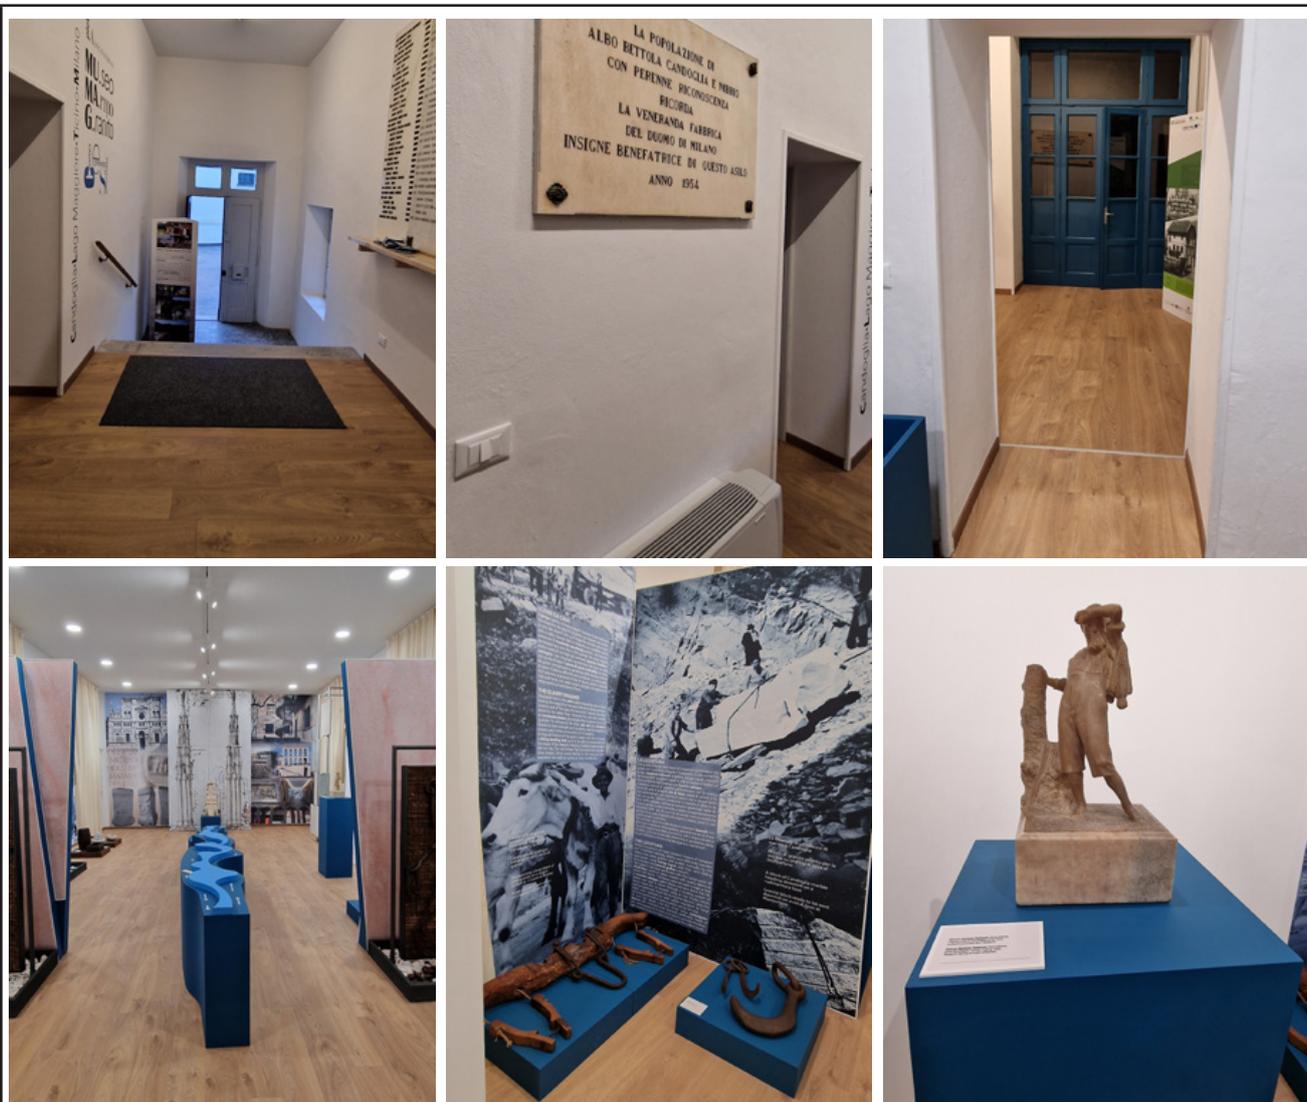
Documentazione fotografica

Il Museo presenta cartellini e schede esplicative di quanto esposto, talune anche con traduzione in lingua inglese, risultando accessibili quindi anche a persone di lingua straniera. A livello di Direzione Museale possono essere messe in atto tante e diverse azioni per consentire di accedere all'esperienza museale anche a persone con fragilità sensoriali come l'introduzione delle didascalie delle opere e di tutti i contenuti in braille, totem informativi multimediali o non, in diverse lingue, postazioni audio o video accessibili anche a persone con disabilità sensoriali o cognitive.

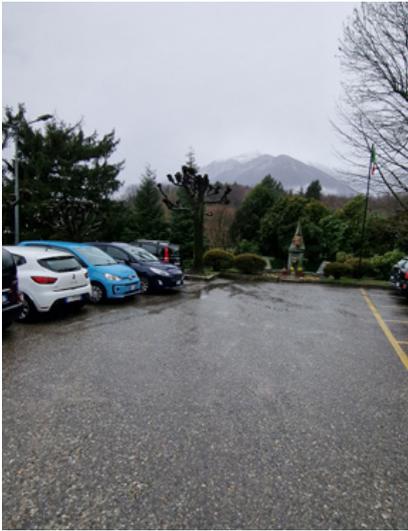
1. Parcheggi					
Presenza di parcheggio riservato nelle vicinanze dell'ingresso:					Si No
Dimensione regolamentare?	Si	Segnaletica verticale conforme alla normativa?			Si
	No				No
Parcheggio raccordato a un percorso pedonale?	Si	Segnaletica orizzontale conforme alla normativa?			Si
	No				No
Note					
<i>Necessario ricavare uno stallo riservato nell'adiacente parcheggio.</i>					
Documentazione fotografica

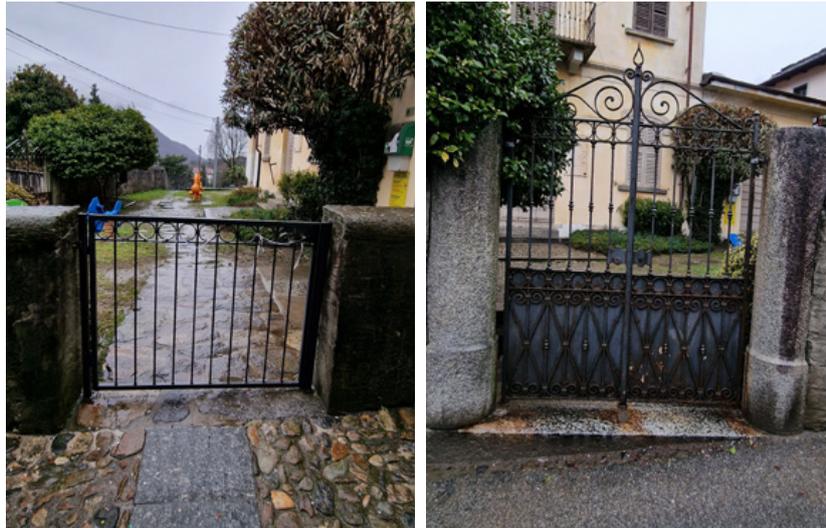
2. Accesso area esterna					
La zona antistante e retrostante la porta/ cancello è in piano e hanno una profondità minima di 1,50 m?					Si No
Dislivello	Si	Se si, la pendenza della rampa è inferiore all'8%?		Si	E' presente corrimano ad h=0.90m?
	No			No	
E' presente un percorso tattile?					Si No
La luce netta della porta d'ingresso è almeno 80 cm con le singole ante di larghezza non superiore a 120 cm e gli eventuali vetri sono ad una altezza min di 40 cm dal pavimento?					Si No
La maniglia è posizionata 85cm<h<90cm?					Si No
Il campanello/citofono è posizionato tra i 110 e i 130 cm d'altezza da terra?					Si No
Note					
<i>L'ingresso da strada è accessibile corrisponde al cancello pedonale laterale.</i>

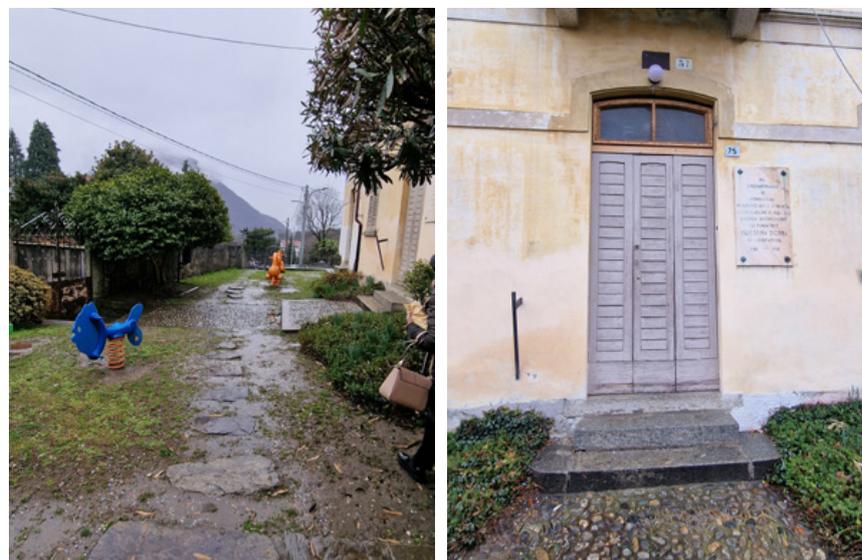
Documentazione fotografica

L'accesso si trova in posizione sopraelevato rispetto al cortile. Necessario realizzare una pavimentazione accessibile che consenta anche all'utenza di fruire degli spazi del cortile (per maggiori dettagli si veda anche la Scheda B03). Necessario posizionare una rampa metallica amovibile che permetta all'utenza di accedere alla struttura. Gli spazi interni non sono stati analizzati all'interno del presente Piano.

Principali criticità rilevate				
Ambito	Criticità rilevata	Possibile intervento risolutivo	Rif. normativi	Stima Costo
Parcheggi	Assenza stallo riservato	Realizzazione stallo riservato	D.P.R. n. 495/1992 e s.m.i.	400,0 €
Accesso alla struttura	Pavimentazione cortile non accessibile	Realizzazione percorsi pavimentati che si ricolleghino alla rampa da posizionarsi in corrispondenza dell'ingresso della struttura e che arrivino sino alla scala che collega le due quote del cortile	DM 236/89 8.2.1	1.800,0€
Accesso alla struttura	Assenza di rampa in corrispondenza dell'ingresso sopraelevato della struttura	Installazione di rampa metallica amovibile completa di corrimani ed ogni requisito indicato dal DM 236/89	DM 236/89 8.1.11	4.500,0 €
Stima totale costo interventi Scheda A11: 6.700,0 €				
L'importo degli interventi è stato definito con le voci di prezzo unitarie relative al Prezzario regionale Piemonte Anno 2024.

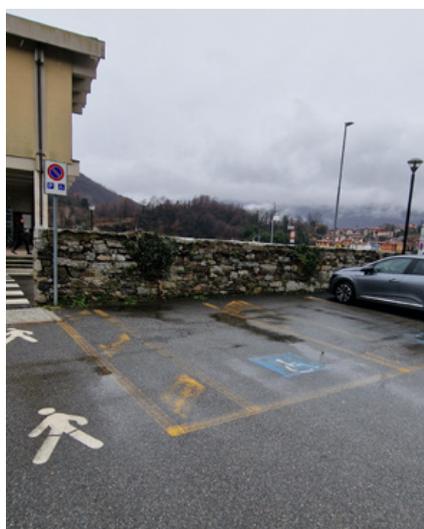
Documentazione fotografica

Si veda Scheda A01.

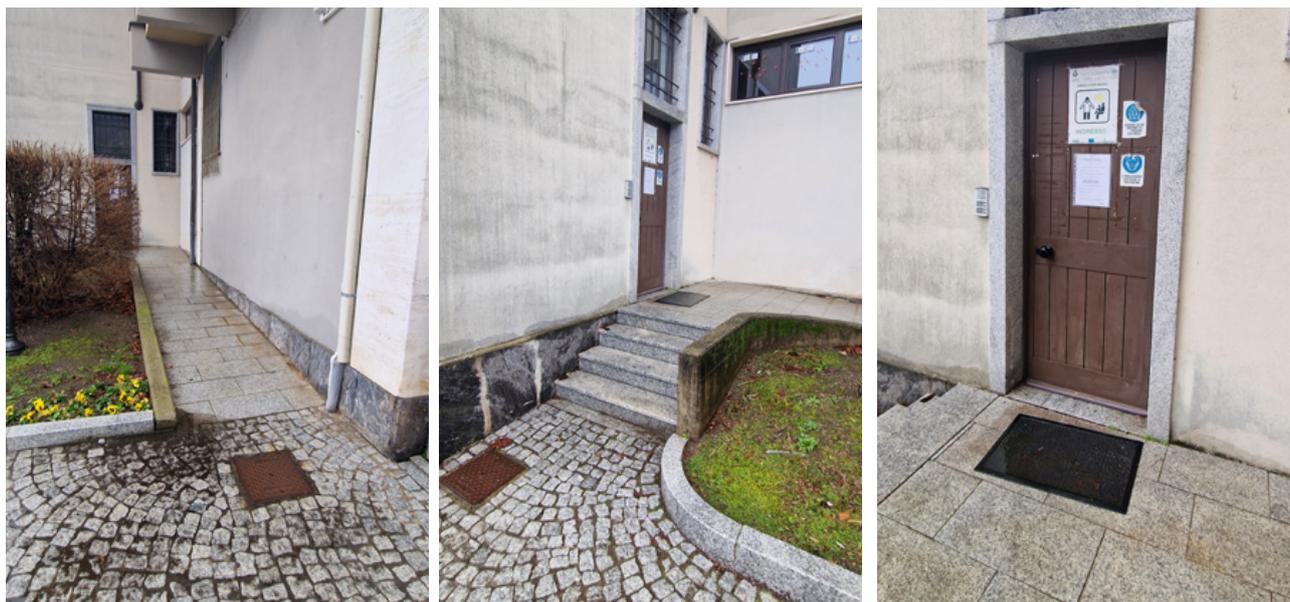
Documentazione fotografica

Necessario dotare la rampa esterna di corrimano su un lato ad altezza 90 cm al pari dei gradini, a cui occorre posizionare anche segnalazione pedotattile per non vedente. Da incassare lo zerbino.

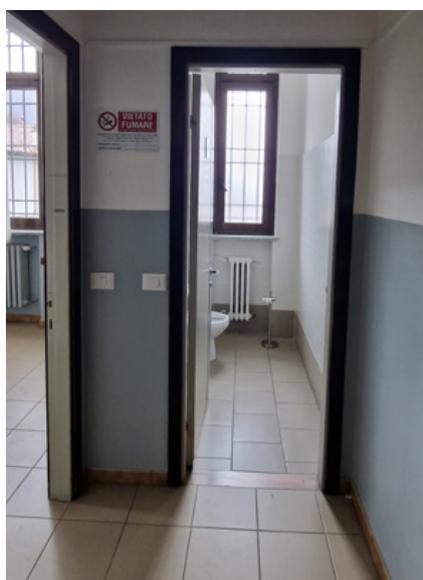
Documentazione fotografica

Tipologia di adeguamenti necessari: *necessario realizzare un bagno accessibile ampliando il locale esistente.*

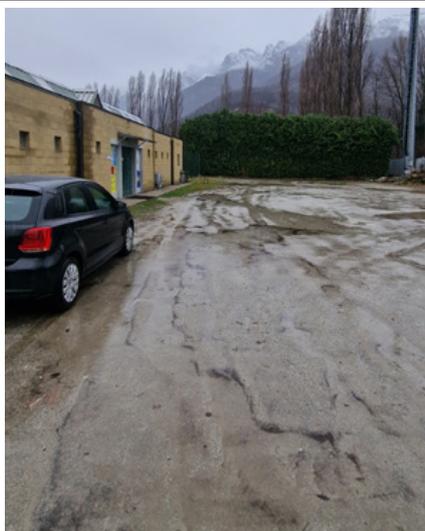
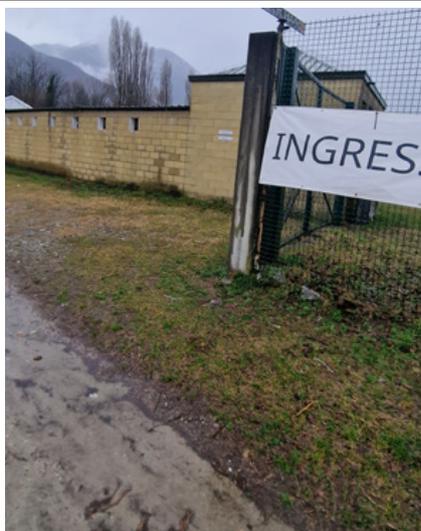
Opportuno realizzare uno stallo riservato nelle adiacenze dell'ingresso per il pubblico ed uno in corrispondenza dell'ingresso del blocco spogliatoi entrambi completi di pavimentazione accessibile, da realizzarsi sino in corrispondenza dei rispettivi accessi.

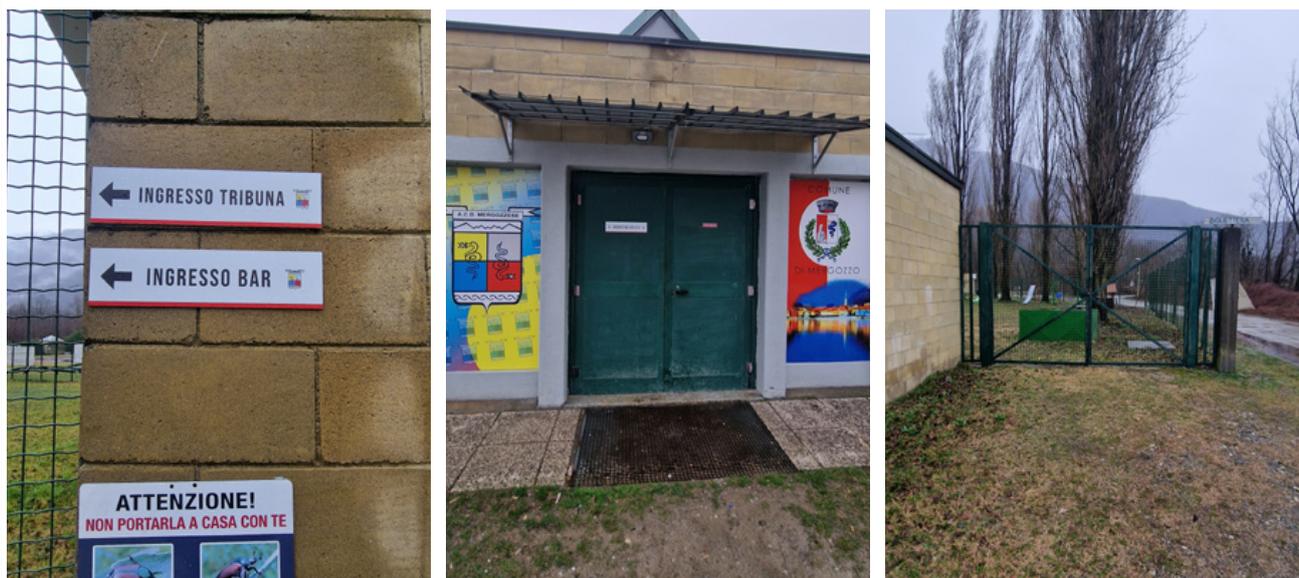
L'accesso al centro sportivo presenta un livello di accessibilità basso, la strada d'accesso risulta sterrata così come l'area esterna risultando difficilmente accessibile da parte di carrozzina. Un livello minimo di accessibilità puo' essere raggiunto realizzando stalli riservati completi di pavimentazione accessibile fino agli accessi, si veda anche il punto precedente.

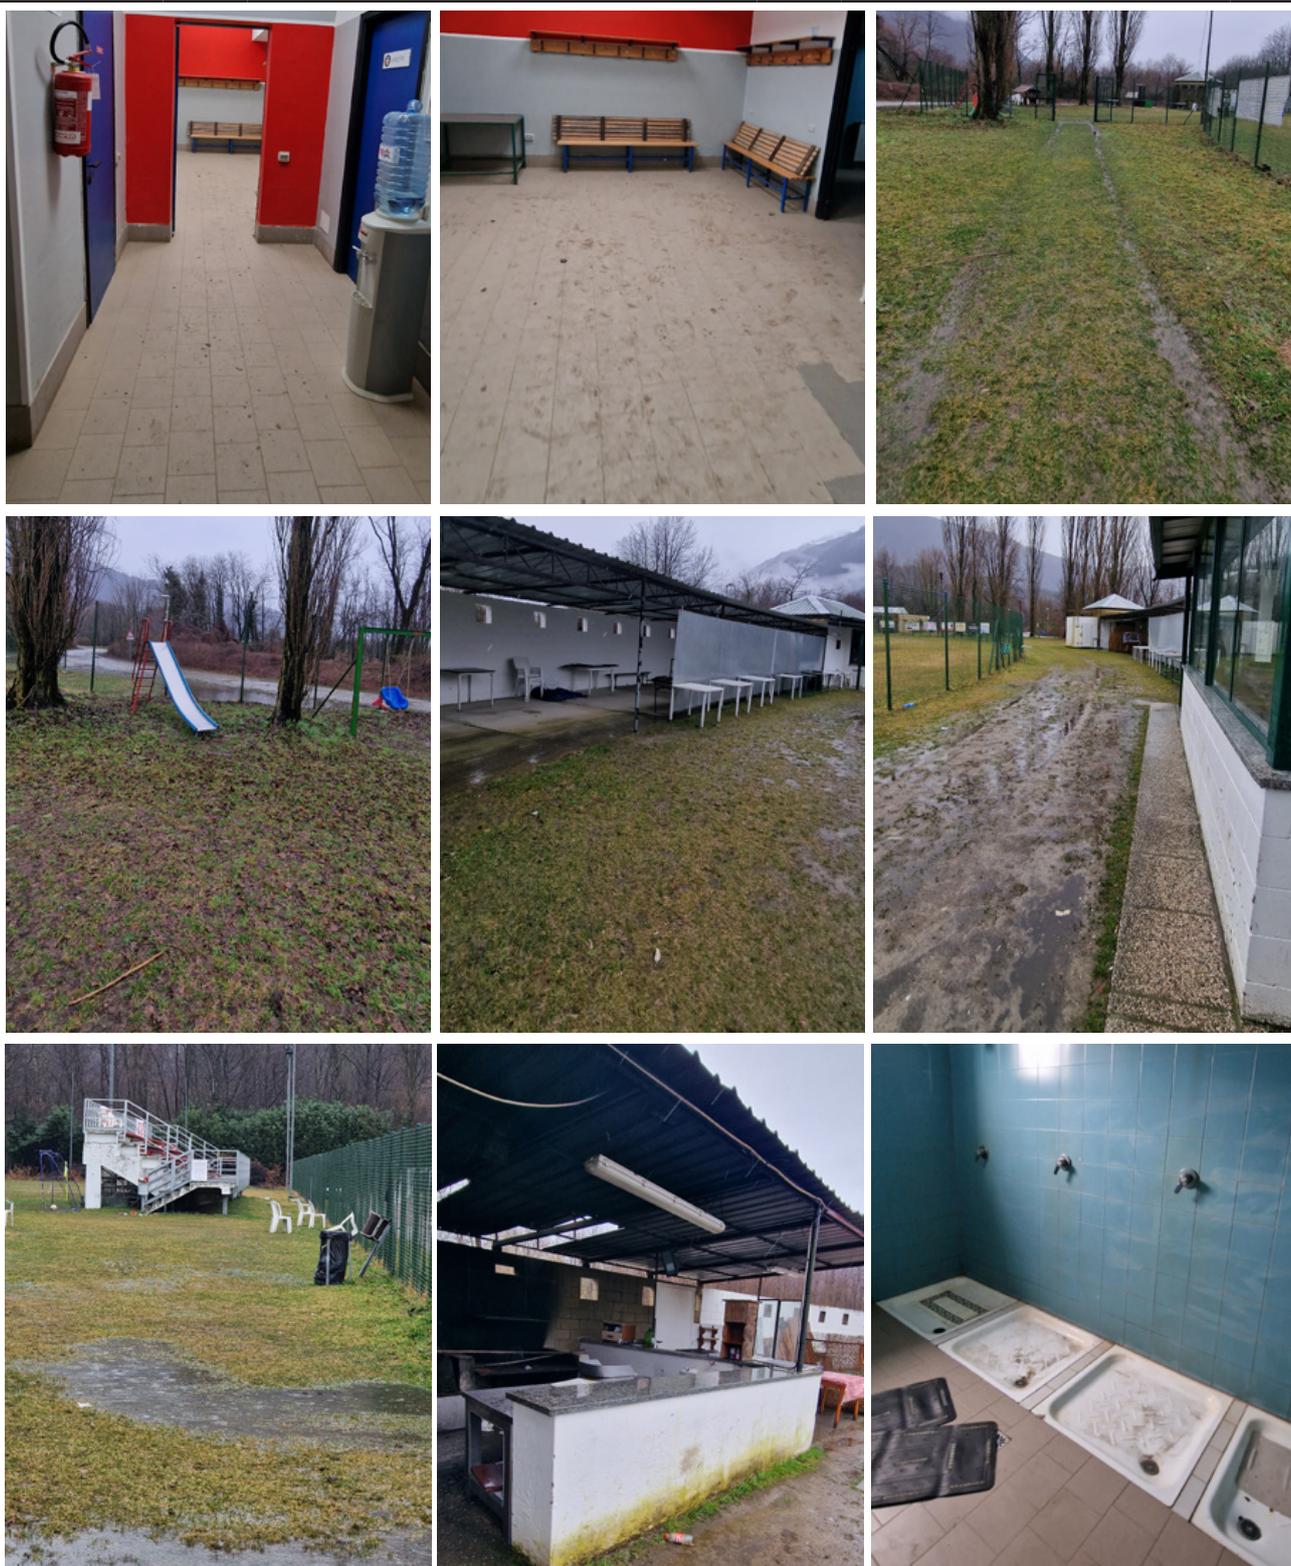
L'interno centro sportivo presenta finitura a prato finitura che non consente la percorrenza da parte di carrozzina, necessario realizzare un percorso in pavimentazione accessibile che permetta anche all'utenza debole di raggiungere i diversi punti d'interesse all'interno dell'area (tribune, bagni, zona bar e tavoli, spogliatoi). Presente una piccola area giochi, possibile installare anche attrezzature ludiche inclusive complete di pavimentazione accessibile.

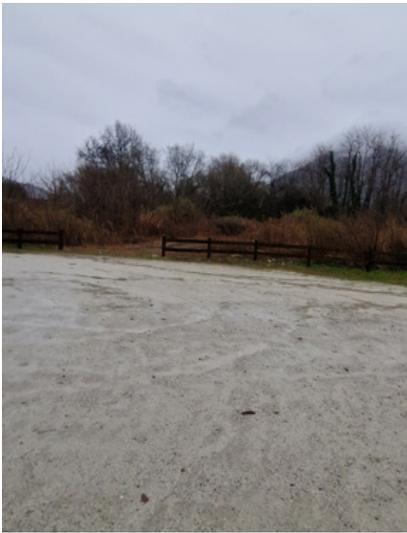
Codice scheda: A14		Cimitero Capoluogo	
		Indirizzo: SP 54	Data rilievo: Febbraio 2024
Descrizione: il cimitero si sviluppa in piano.			
1. Parcheggi			
Presenza di parcheggio riservato nelle vicinanze dell'ingresso:			<input type="checkbox"/> Sì <input checked="" type="checkbox"/> No
Dimensione regolamentare?	Sì	Segnaletica verticale conforme alla normativa?	Sì
	No		No
Parcheggio raccordato a un percorso pedonale?	Sì	Segnaletica orizzontale conforme alla normativa?	Sì
	No		No
Note			
<i>Il Piazzale ad uso parcheggio antistante l'ingresso del cimitero presenta finitura in calcestre, compatta, percorribile anche da parte di persona su carrozzina.</i>			
Documentazione fotografica

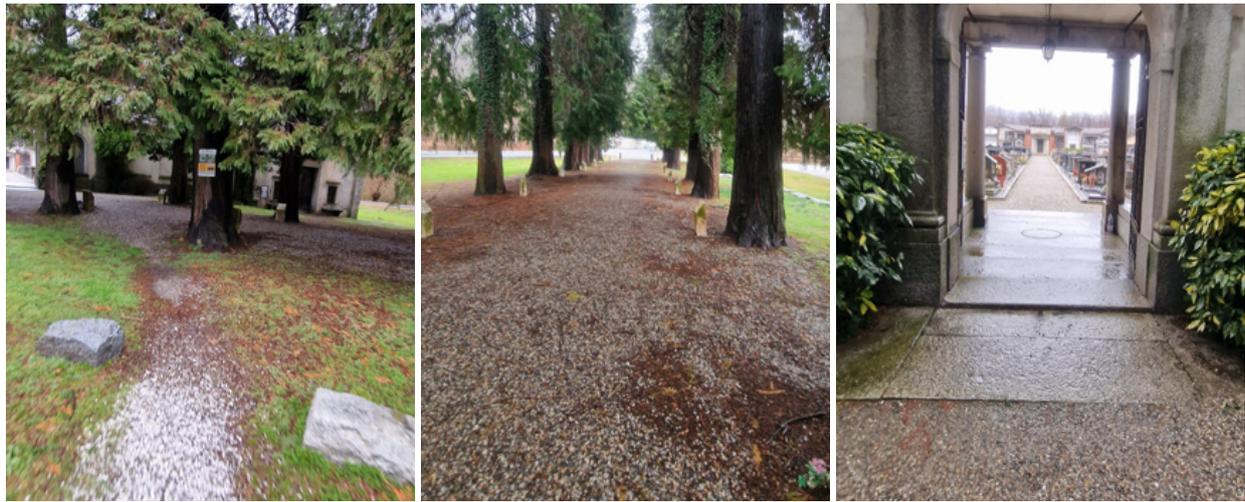
Note			
<i>Il camminamento di collegamento all'ingresso del cimitero a partire dal piazzale a parcheggio non presenta finitura in calcestre come quest'ultimo, ma ghiaia a pezzatura troppo grande per garantire adeguata compattezza ed omogeneità per essere accessibile da parte di carrozzina. Da realizzare collegamento in calcestre fino all'ingresso, qui presente un doppio dislivello superiore a 2,5 cm, da posizionare raccordo almeno sul lato esterno, sul lato interno non risulta possibile per via della chiusura del cancello.</i>

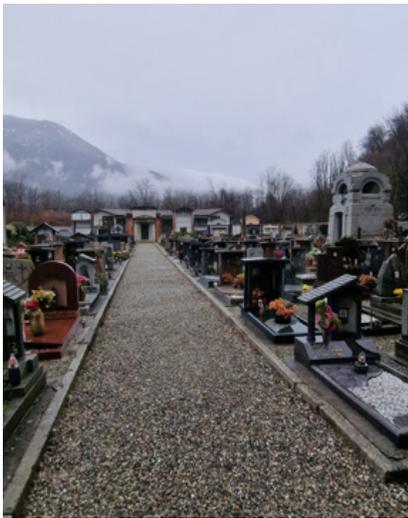
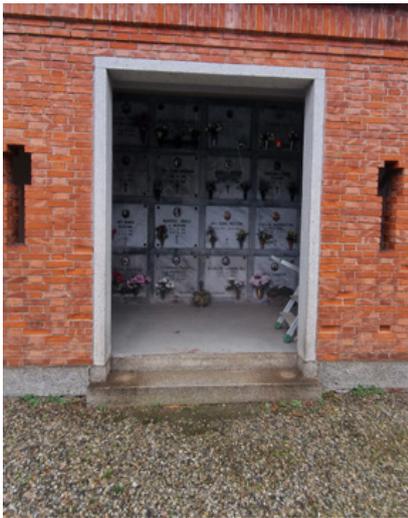
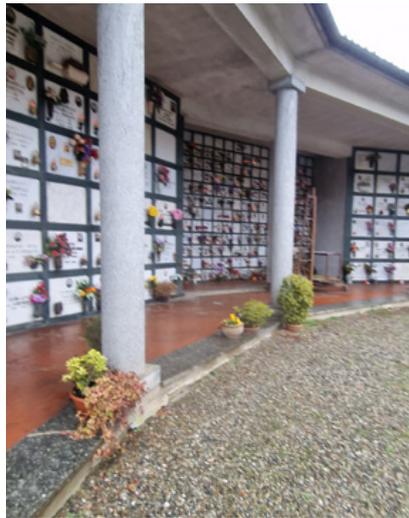
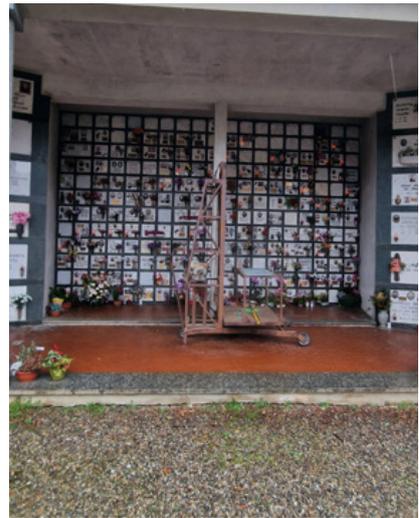
L'intero cimitero è in ghiaia, finitura non accessibile da parte di persona su carrozzina, opportuno procedere gradualmente ad una pavimentazione dei percorsi esistenti, se per esigenze di scavo nell'esecuzione delle tumulazioni non si potessero pavimentare alcuni camminamenti secondari nei campi d'inumazione, la realizzazione di percorsi in calcestruzzo (al pari della pavimentazione del piazzale esterno al Cimitero) con adeguata rullatura e costipazione della stratigrafia del pacchetto e strato superficiale con pezzatura fine 1/3 mm permette di ottenere percorsi pienamente accessibili, senza alterare la permeabilità del suolo e permettendo opere di scavo eventualmente necessarie per procedere alle sepolture. La scelta del calcestruzzo può comunque essere estesa all'intero cimitero invece che la realizzazione di percorsi in pavimentazione artificiale o in pietra. Necessario contestualmente ai lavori di pavimentazione eliminare il cordolo all'intersezione tra camminamento principale e camminamenti secondari dei campi d'inumazione, laddove questo genera una barriera architettonica. Presente un blocco di colombari con dislivello superiore a 15 cm, necessario posizionare una rampa metallica amovibile completa di parapetti e corrimano. La struttura di colombari a semicerchio in fondo al cimitero presenta un gradino inferiore a 15 cm possibile posizionare una rampa inclinata di raccordo, da posizionarsi anche in corrispondenza del gradino in prossimità dei cinerari.

Ambito	Criticità rilevata	Possibile intervento risolutivo	Rif. normativi	Stima Costo
Parcheggi	Assenza Parcheggio riservato	Realizzazione di stallo riservato	D.P.R. n. 495/1992 e s.m.i.	300,0 €
Accesso alla struttura	Percorso di collegamento da piazzale a ingresso cimitero in ghiaia non accessibile	Realizzazione percorso in calcstre al pari della pavimentazione del Piazzale sino all'ingresso del cimitero	DM 236/89 8.2.1	1.800,0€
Accesso alla struttura	Dislivello alla soglia d'accesso superiore a 2,5 cm	Fornitura e posa rampa in alluminio bugnato	DM 236/89 8.1.2	300,0 €
Collegamenti orizzontali e spazi comuni	Struttura colombari con dislivello superiore a 15 cm	Installazione di rampa metallica amovibile completa di corrimani ed ogni requisito indicato dal DM 236/89	DM 236/89 8.1.11	4.000,0 €
Collegamenti orizzontali e spazi comuni	Struttura colombari in fondo al cimitero con dislivello superiore a 2,5 cm e zona cinerari con ulteriore gradino superiore a 2,5 cm	Fornitura e posa rampa in alluminio bugnato (2)	DM 236/89 8.1.2	400,0 €

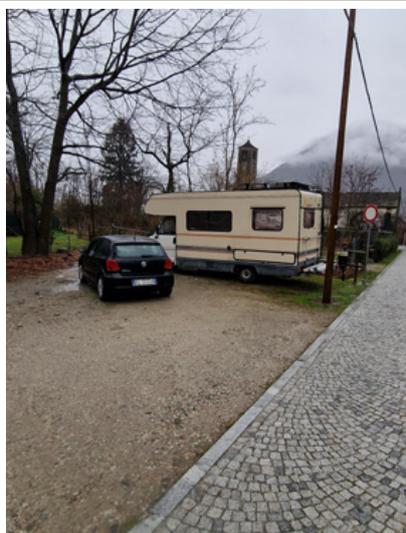
Codice scheda: A15	Cimitero Loc. Bracchio		
	Indirizzo: Via Bracchio		Data rilievo: Febbraio 2024
Descrizione: il cimitero si sviluppa in piano.			
1. Parcheggi			
Presenza di parcheggio riservato nelle vicinanze dell'ingresso:			Si No
Dimensione regolamentare?	Si	Segnaletica verticale conforme alla normativa?	Si
	No		No
Parcheggio raccordato a un percorso pedonale?	Si	Segnaletica orizzontale conforme alla normativa?	Si
	No		No
Note			
<i>Necessario ricavare uno stallo riservato completo di pavimentazione accessibile collegato al percorso esistente.</i>			
Documentazione fotografica

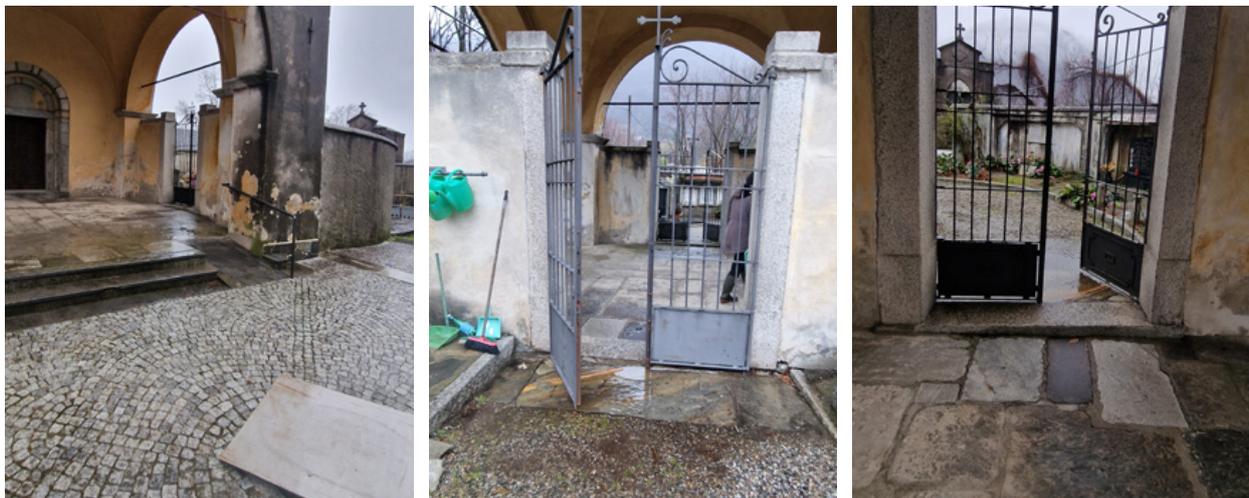
2. Accesso alla struttura			
La zona antistante e retrostante la porta/ cancello è in piano e hanno una profondità minima di 1,50 m?			Si No
Dislivello	Si	Se sì, la pendenza della rampa è inferiore all'8%?	Si
	No		No
E' presente un percorso tattile?			Si No
La luce netta della porta d'ingresso è almeno 80 cm con le singole ante di larghezza non superiore a 120 cm e gli eventuali vetri sono ad una altezza min di 40 cm dal pavimento?			Si No
La maniglia è posizionata 85cm < h < 90cm?			Si No
Il campanello/citofono è posizionato tra i 110 e i 130 cm d'altezza da terra?			Si No
Note			
<i>Il cimitero si sviluppa attorno la Chiesa di Santa Maria della Natività, presente una rampa che consente l'accesso al sagrato, i due accessi al cimitero posti lateralmente presentano entrambi dislivello alla soglia superiore a 2,5 cm.</i>			
Documentazione fotografica

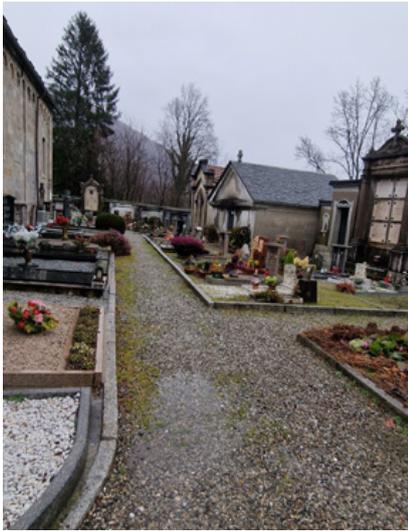
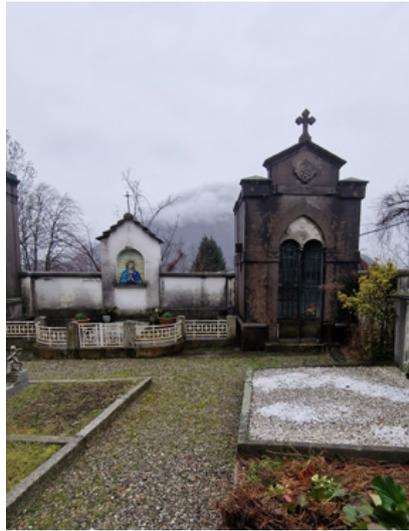
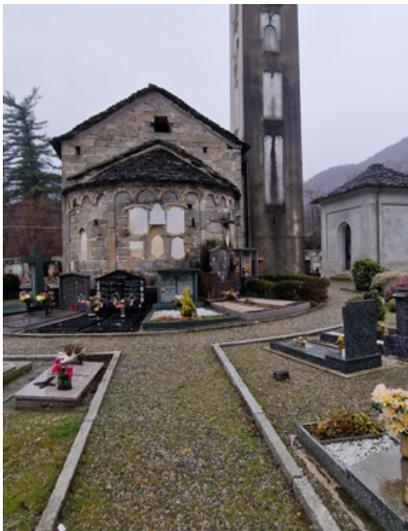
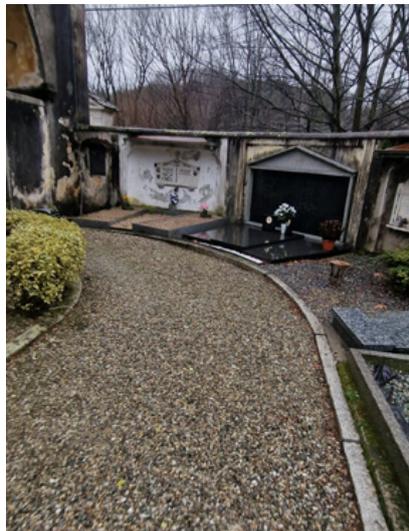
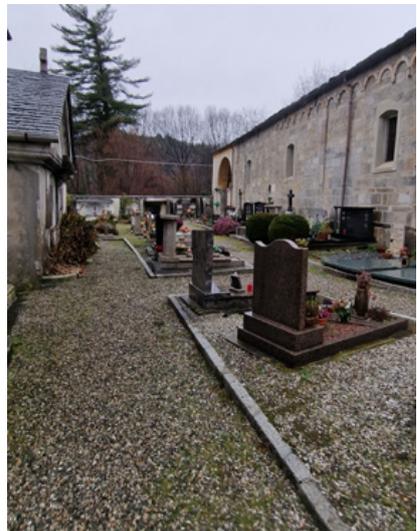
L'intero cimitero è in ghiaia, finitura non accessibile da parte di persona su carrozzina, opportuno procedere ad una pavimentazione dei percorsi esistenti, possibile realizzarli con finiture artificiali oppure naturali come il calcestruzzo con adeguata rullatura e costipazione della stratigrafia del pacchetto e strato superficiale con pezzatura fine 1/3 mm permette di ottenere percorsi pienamente accessibili, senza alterare la permeabilità del suolo e permettendo opere di scavo eventualmente necessarie per procedere alle sepolture.

Ambito	Criticità rilevata	Possibile intervento risolutivo	Rif. normativi	Stima Costo
Parcheggi	Assenza stallo riservato	Realizzazione di stallo riservato completo di pavimentazione accessibile (ipotesi battuto di cemento)	D.P.R. n. 495/1992 e s.m.i.	1.000,0 €
Accesso alla struttura	Dislivello alla soglia d'accesso superiore a 2,5 cm (entrambi gli ingressi)	Fornitura e posa rampa in alluminio bugnato (2)	DM 236/89 8.1.2	400,0 €
Collegamenti orizzontali e spazi comuni	Camminamenti in ghiaia non accessibili da parte di carrozzina	Realizzazione percorsi pedonali in pavimentazione in lastre con giunture inferiori a 5 mm	DM 236/89 8.2.1	40.000,0€

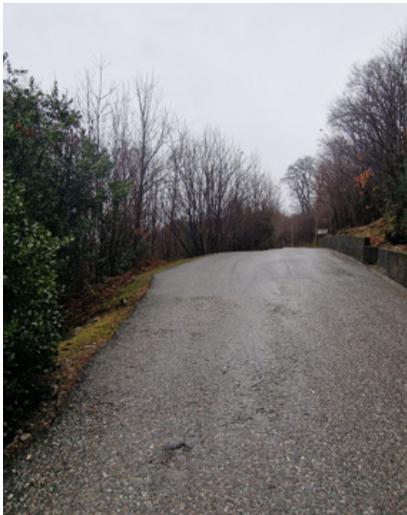
1. Parcheggio			
Presenza di parcheggio riservato nelle vicinanze dell'ingresso:			Si No
Dimensione regolamentare?	Si	Segnaletica verticale conforme alla normativa?	Si
	No		No
Parcheggio raccordato a un percorso pedonale?	Si	Segnaletica orizzontale conforme alla normativa?	Si
	No		No
Note			
<i>Non risulta possibile istituire uno stallo riservato nelle immediate vicinanze dell'accesso.</i>			
Documentazione fotografica

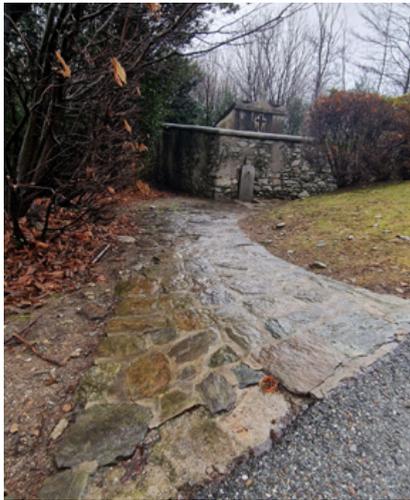
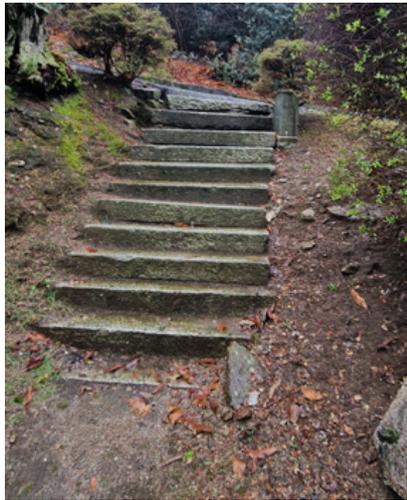
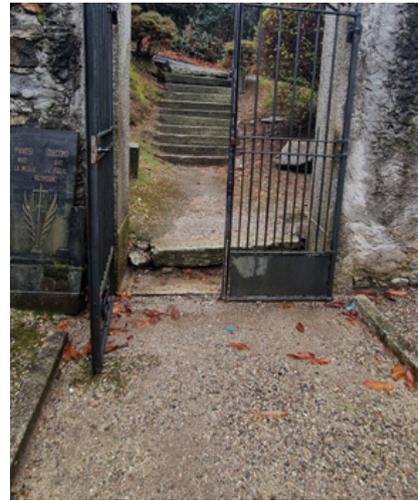
2. Accesso alla struttura			
La zona antistante e retrostante la porta/ cancello è in piano e hanno una profondità minima di 1,50 m?			Si No
Dislivello	Si No	Se sì, la pendenza della rampa è inferiore all'8%?	Si No
E' presente un percorso tattile?			Si No
La luce netta della porta d'ingresso è almeno 80 cm con le singole ante di larghezza non superiore a 120 cm e gli eventuali vetri sono ad una altezza min di 40 cm dal pavimento?			Si No
La maniglia è posizionata 85cm < h < 90cm?			Si No
Il campanello/citofono è posizionato tra i 110 e i 130 cm d'altezza da terra?			Si No
Note			
<i>Il cimitero si trova a quota inferiore rispetto al piano strada, raggiungibile con una percorso inclinato o con una scalinata, opportuno posizionare corrimano ambo i lati della scalinata e un corrimano lungo il percorso in pendenza come elemento di sicurezza. E' presente un gradino alla soglia, il cancello tuttavia impedisce il posizionamento di una rampa in maniera fissa, per poterla posizionare stabilmente si potrebbe rimuovere il cancello e riposizionarlo leggermente sollevato da terra, al fine di assicurare lo spazio per il posizionamento di una rampa.</i>

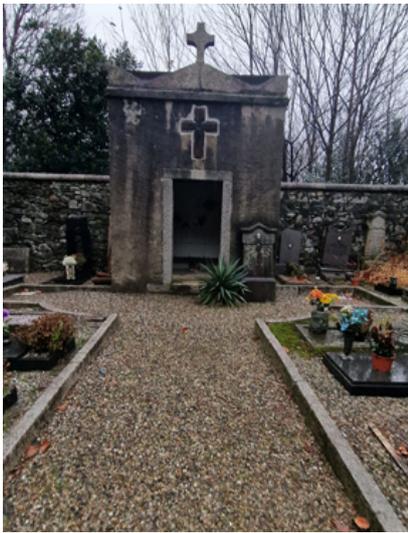
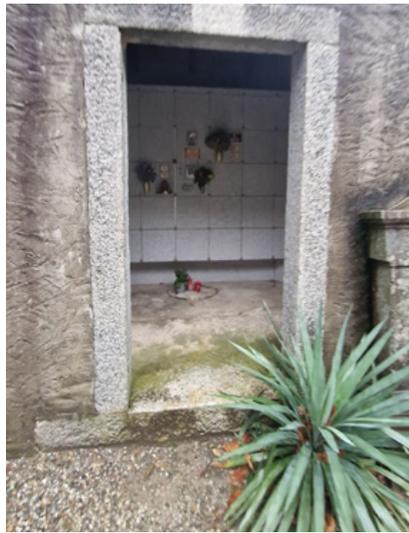
Il piccolo cimitero presenta percorsi in ghiaia finitura non accessibile da parte di persona su carrozzina, opportuno procedere ad una pavimentazione dei percorsi esistenti, possibile realizzarli con finiture artificiali oppure naturali come il calcestruzzo con adeguata rullatura e costipazione della stratigrafia del pacchetto e strato superficiale con pezzatura fine 1/3 mm permette di ottenere percorsi pienamente accessibili, senza alterare la permeabilità del suolo e permettendo opere di scavo eventualmente necessarie per procedere alle sepolture. La struttura con cinerari presenta dislivello alla soglia, da posizionarsi rampa.

Ambito	Criticità rilevata	Possibile intervento risolutivo	Rif. normativi	Stima Costo
Accesso alla struttura	Assenza corrimano ambo i lati scalinata esterna	Fornitura e posa di corrimano ambo i lati ad altezza 90 cm	DM 236/89 8.1.10	720,0 €
Accesso alla struttura	Percorso in pendenza esterno per raggiungere l'accesso privo di corrimano come elemento facilitatore e di sicurezza	Installazione di corrimano ad altezza 90 cm	DM 236/89 8.1.11	880,0 €
Accesso alla struttura	Dislivello alla soglia d'accesso interna superiore a 2,5 cm	Rimozione cancello e riposizionamento del medesimo rialzato da terra al fine di poter posizionare una rampa di raccordo in alluminio bugnato	DM 236/89 8.1.2	1.200,0 €
Collegamenti orizzontali e spazi comuni	Struttura con cinerari con dislivello superiore a 2,5 cm	Fornitura e posa rampa in alluminio bugnato	DM 236/89 8.1.2	200,0 €
Collegamenti orizzontali e spazi comuni	Camminamenti in ghiaia non accessibili da parte di carrozzina	Realizzazione percorsi pedonali in pavimentazione in lastre con giunture inferiori a 5 mm	DM 236/89 8.2.1	4.000,0 €

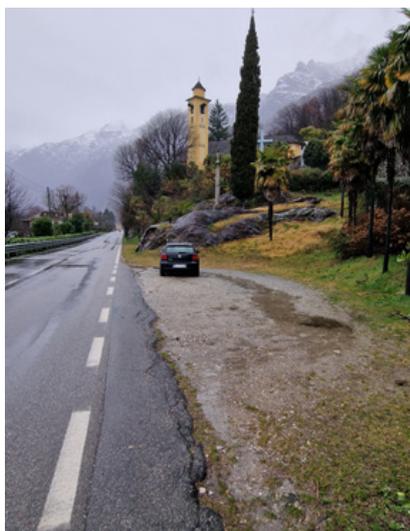
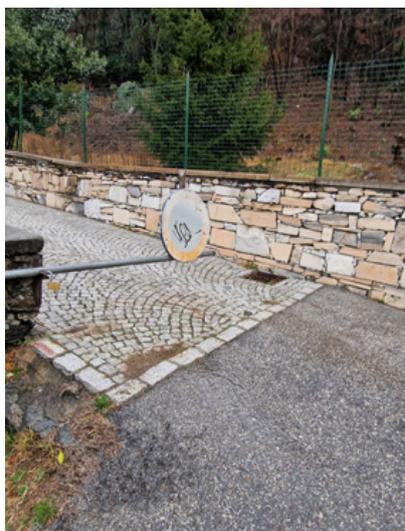
Possibile ricavare uno stallo riservato completo di pavimentazione accessibile nell'area a bordo strada lungo Via Francia, realizzando un percorso pavimentato sino alla salita che porta al Cimitero. Tale salita presenta una pendenza inaccessibile per persona con fragilità, si potrà quindi autorizzare il veicolo dotato di contrassegno ad accedere con l'autovettura sino alla quota d'ingresso del cimitero, necessario posizionare idonea cartellonistica che informi l'utenza della possibilità.
