Comune di
MERGOZZO
Provincia del Verbano Cusio Ossola

P E B A

Piano
Eliminazione
Barriere
Architettoniche

Schede edifici

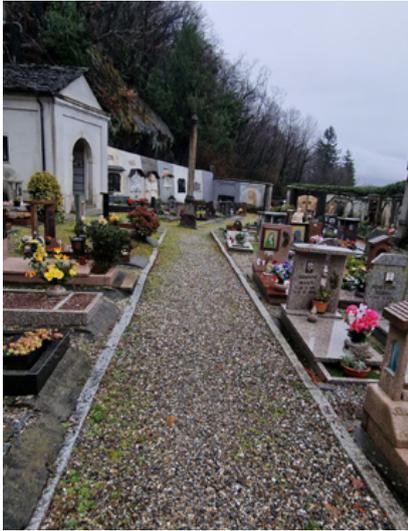
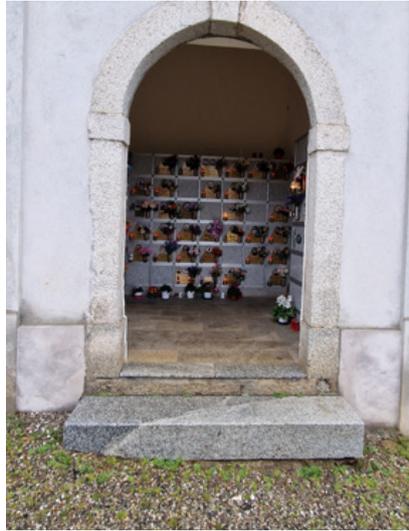
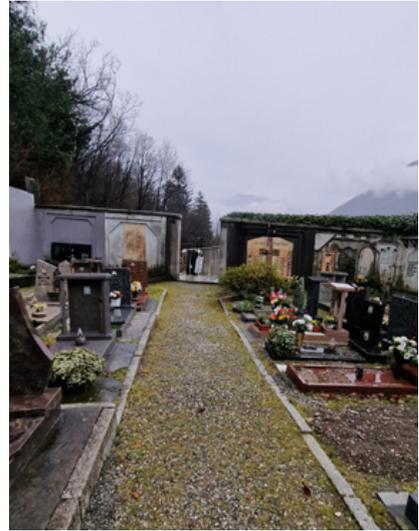
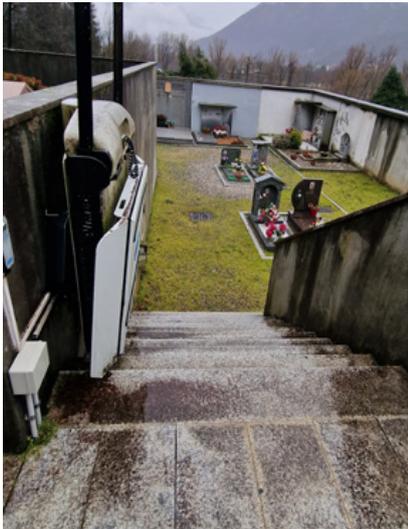
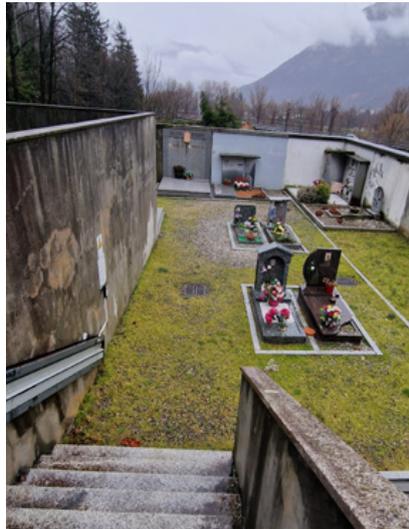
L'intero cimitero è in ghiaia, finitura non accessibile da parte di persona su carrozzina, opportuno procedere ad una pavimentazione dei percorsi esistenti, possibile realizzarli con finiture artificiali oppure naturali come il calcestre con adeguata rullatura e costipazione della stratigrafia del pacchetto e strato superficiale con pezzatura fine 1/3 mm permette di ottenere percorsi pienamente accessibili, senza alterare la permeabilità del suolo e permettendo opere di scavo eventualmente necessarie per procedere alle sepolture. Presente un blocco di colombari con dislivello superiore a 15 cm, necessario posizionare una rampa metallica amovibile completa di parapetti e corrimano. La parte di cimitero posta a quota inferiore è collegata al resto con scala interna dotata di servoscala.

Ambito	Criticità rilevata	Possibile intervento risolutivo	Rif. normativi	Stima Costo
Parcheggi	Assenza stallo riservato	Realizzazione di stallo riservato completo di pavimentazione accessibile (ipotesi battuto di cemento) realizzando un collegamento accessibile sino all'imbocco della salita	D.P.R. n. 495/1992 e s.m.i.	3.000,0 €
Accesso alla struttura	Rampa per raggiungere il cimitero non accessibile per persona con fragilità	Fornitura e posa cartellonistica orientativa ed informativa che autorizzi il veicolo dotato di contrassegno di raggiungere l'ingresso del cimitero con l'autovettura	DM 236/89 4.3 DPR503/96 1.2.c	300,0 €
Collegamenti orizzontali e spazi comuni	Blocco loculi con dislivello alla soglia d'accesso	Installazione di rampa metallica amovibile completa di corrimani ed ogni requisito indicato dal DM 236/89	DM 236/89 8.1.11	4.000,0 €
Collegamenti orizzontali e spazi comuni	Camminamenti in ghiaia non accessibili da parte di carrozzina	Realizzazione percorsi pedonali in pavimentazione in lastre con giunture inferiori a 5 mm	DM 236/89 8.2.1	40.000,0€

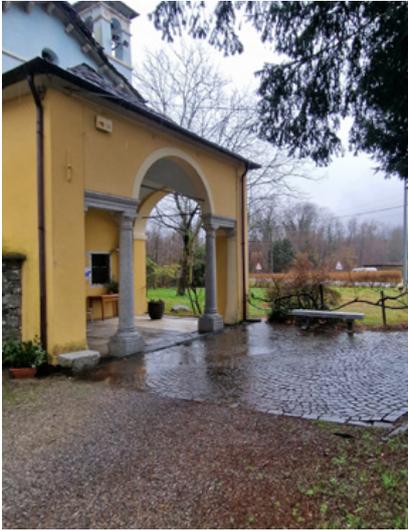
1. Parcheggi					
Presenza di parcheggio riservato nelle vicinanze dell'ingresso:					Si No
Dimensione regolamentare?	Si	Segnaletica verticale conforme alla normativa?			Si
	No				No
Parcheggio raccordato a un percorso pedonale?	Si	Segnaletica orizzontale conforme alla normativa?			Si
	No				No
Note					
<i>Necessario ricavare uno stallo riservato completo di pavimentazione accessibile collegato al percorso esistente.</i>					
Documentazione fotografica

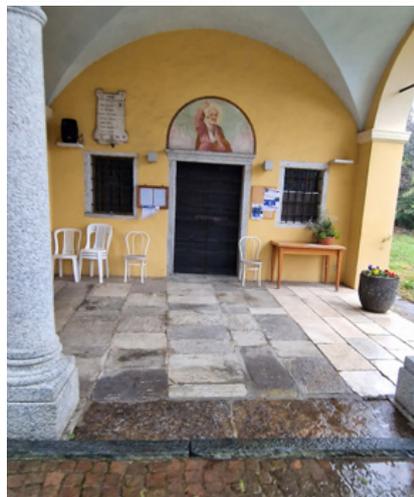
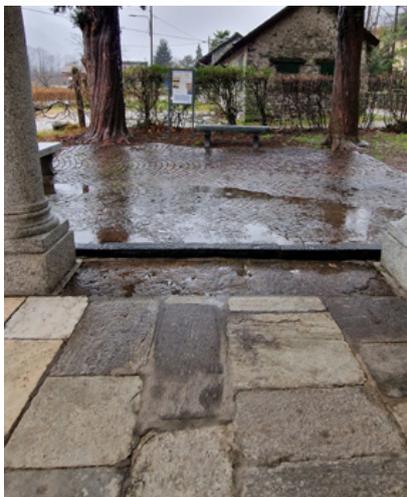
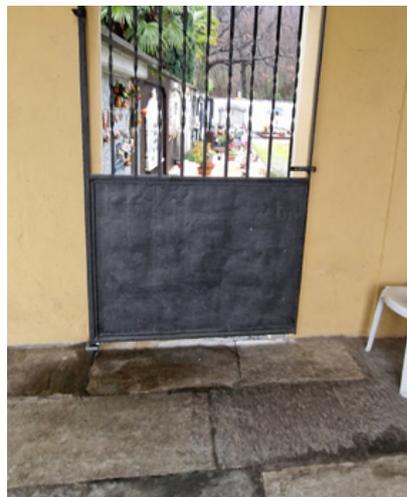
2. Accesso alla struttura					
La zona antistante e retrostante la porta/ cancello è in piano e hanno una profondità minima di 1,50 m?					Si No
Dislivello	Si	Se sì, la pendenza della rampa è inferiore all'8%?	Si	E' presente corrimano ad h=0.90m?	Si
	No		No		No
E' presente un percorso tattile?					Si No
La luce netta della porta d'ingresso è almeno 80 cm con le singole ante di larghezza non superiore a 120 cm e gli eventuali vetri sono ad una altezza min di 40 cm dal pavimento?					Si No
La maniglia è posizionata 85cm < h < 90cm?					Si No
Il campanello/citofono è posizionato tra i 110 e i 130 cm d'altezza da terra?					Si No
Note					
<i>Presente un cordolo rialzato al perimetro del portico del piccolo Oratorio di San Pietro, necessario raccordare il dislivello.</i>					
Documentazione fotografica

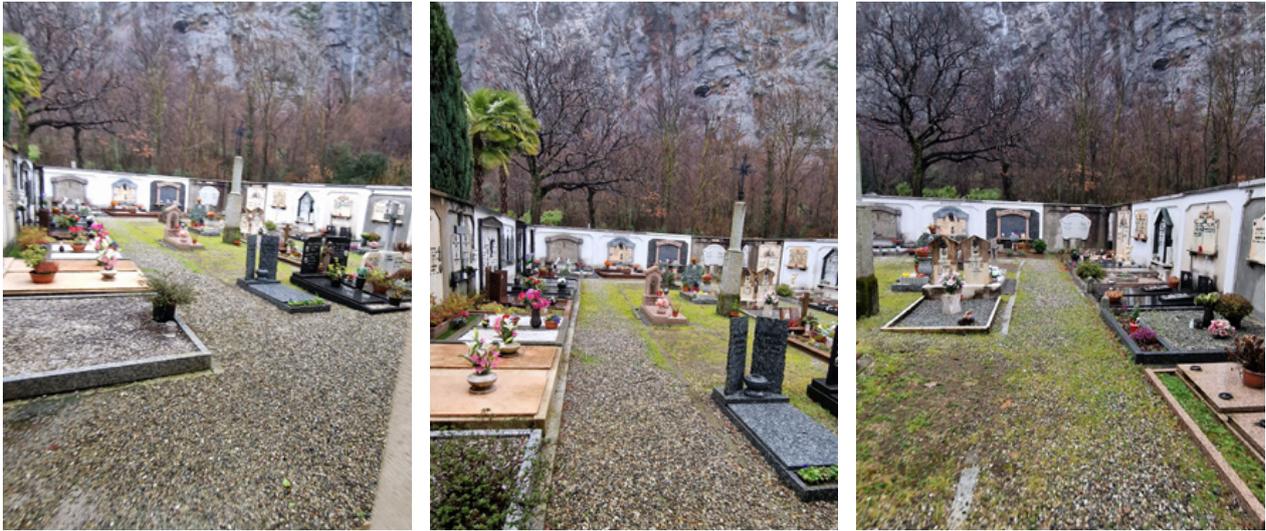
L'intero cimitero è in ghiaia, finitura non accessibile da parte di persona su carrozzina, opportuno procedere ad una pavimentazione dei percorsi esistenti, possibile realizzarli con finiture artificiali oppure naturali come il calcestruzzo con adeguata rullatura e costipazione della stratigrafia del pacchetto e strato superficiale con pezzatura fine 1/3 mm permette di ottenere percorsi pienamente accessibili, senza alterare la permeabilità del suolo e permettendo opere di scavo eventualmente necessarie per procedere alle sepolture.

Ambito	Criticità rilevata	Possibile intervento risolutivo	Rif. normativi	Stima Costo
Parcheggi	Assenza stallo riservato	Realizzazione di stallo riservato completo di pavimentazione accessibile (ipotesi battuto di cemento)	D.P.R. n. 495/1992 e s.m.i.	1.000,0 €
Accesso alla struttura	Cordolo rialzato al perimetro dell'accesso al portico dell'Oratorio provoca salto di quota superiore a 2,5 cm	Fornitura e posa rampa in alluminio bugnato (2)	DM 236/89 8.1.2	400,0 €
Collegamenti orizzontali e spazi comuni	Camminamenti in ghiaia non accessibili da parte di carrozzina	Realizzazione percorsi pedonali in pavimentazione in lastre con giunture inferiori a 5 mm	DM 236/89 8.2.1	11.000,0€
Stima totale costo interventi Scheda A18: 12.400,0 €
